#### ZACHODNIA PIERZEJA RYNKU

Ratownicze badania archeologiczne przy zachodniej pierzei wrocławskiego Rynku (wykop IV), prowadzone były w związku z remontem jego nawierzchni i wymianą instalacji podziemnych. Zespół badawczy tworzyli: mgr Jolanta Bresch, dr Cezary Buśko (kierownik badań), dr Jerzy Piekalski z Katedry Archeologii Uniwersytetu Wrocławskiego oraz dr Czesław Lasota z Politechniki Wrocławskiej. Inwentaryzację relikwów architektury wykonał mgr inż. architekt Mariusz Karst. Zakres obserwacji limitowany był rodzajem prac ziemnych prowadzonych przez inwestora, polegających jednie na wymianie istniejących przyłączy kanalizacyjnych do poszczególnych kamienic. Po wybraniu ciężkim sprzętem wypełnisk wkopów instalacyjnych, oczyszczono i zadokumentowano profile poszczególnych wykopów oraz odsłonięte relikty architektury. W żadnym z nich nie stwierdzono obecności warstw wymagających metodycznej eksploracji. Nieliczny materiał zabytkowy pozyskiwano jedynie w trakcie czyszczenia profili wykopów.

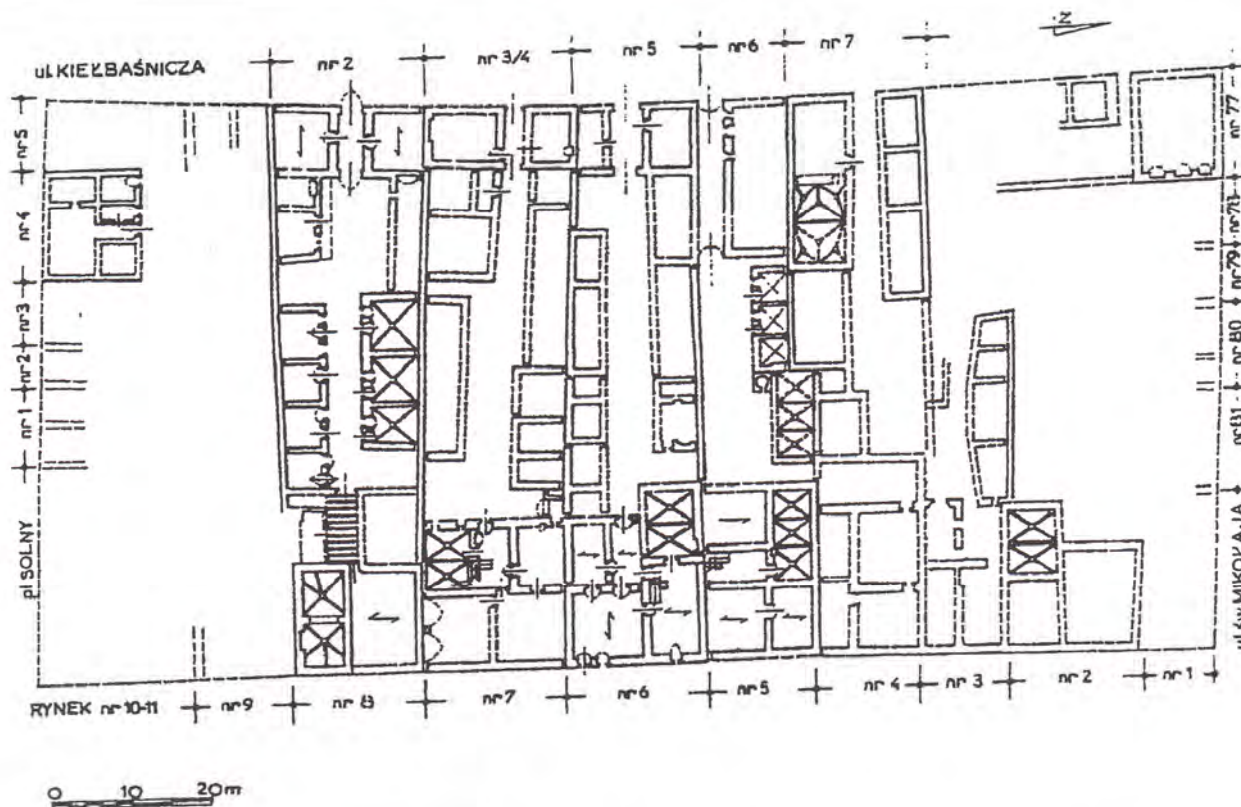
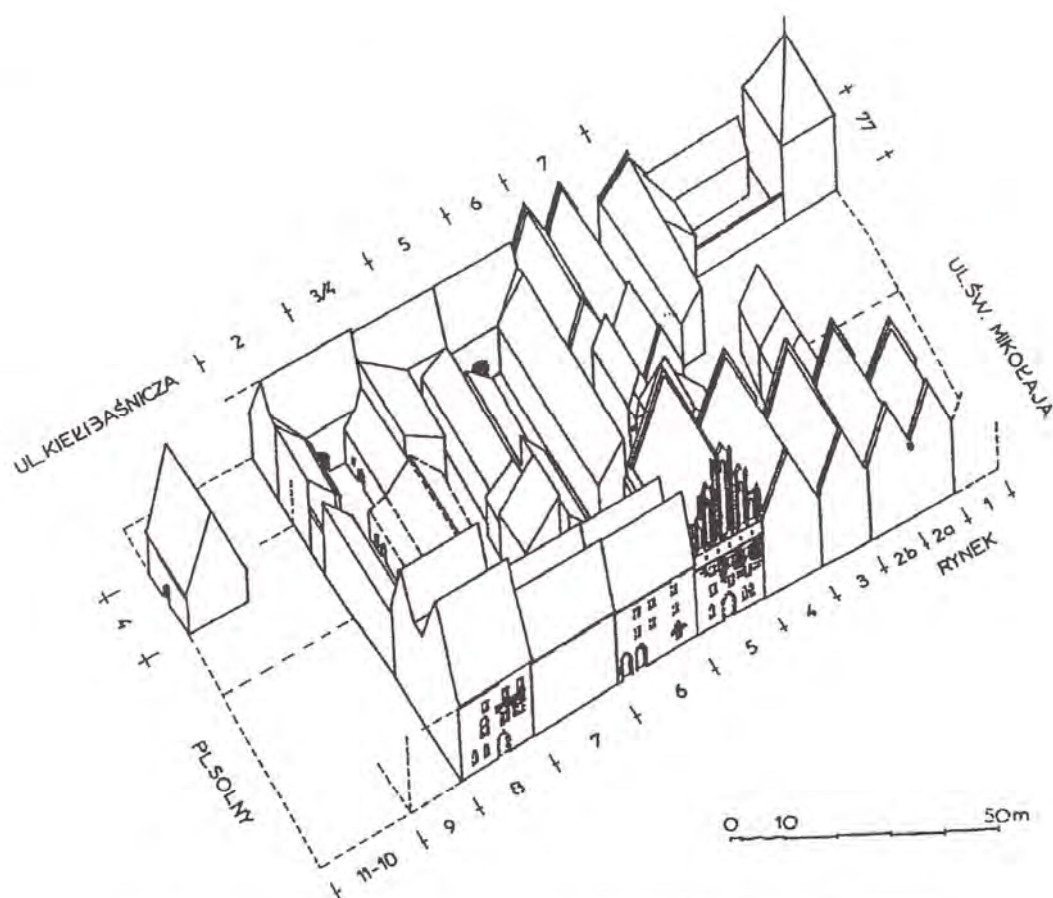
Ryc. 3 a. Blok zachodni Ryнку. Rekonstrukcja planu parterów domów w latach ok. 1300 – ok. 1475

Ryc. 3 b. Rekonstrukcja brył kamienic w latach ok. 1300 – ok. 1475. Wg M. Chorowskiej

Zabudowa zachodniej pierzei Rynku jeszcze przed podjęciem badań archeologicznych została rozpoznana w stopniu umożliwiającym jej rekonstrukcję (ryc. 3). Prace wykopaliskowe umożliwiły natomiast określenie stosunków stratygraficznych, zachodzących pomiędzy kamienicami a placem rynkowym.

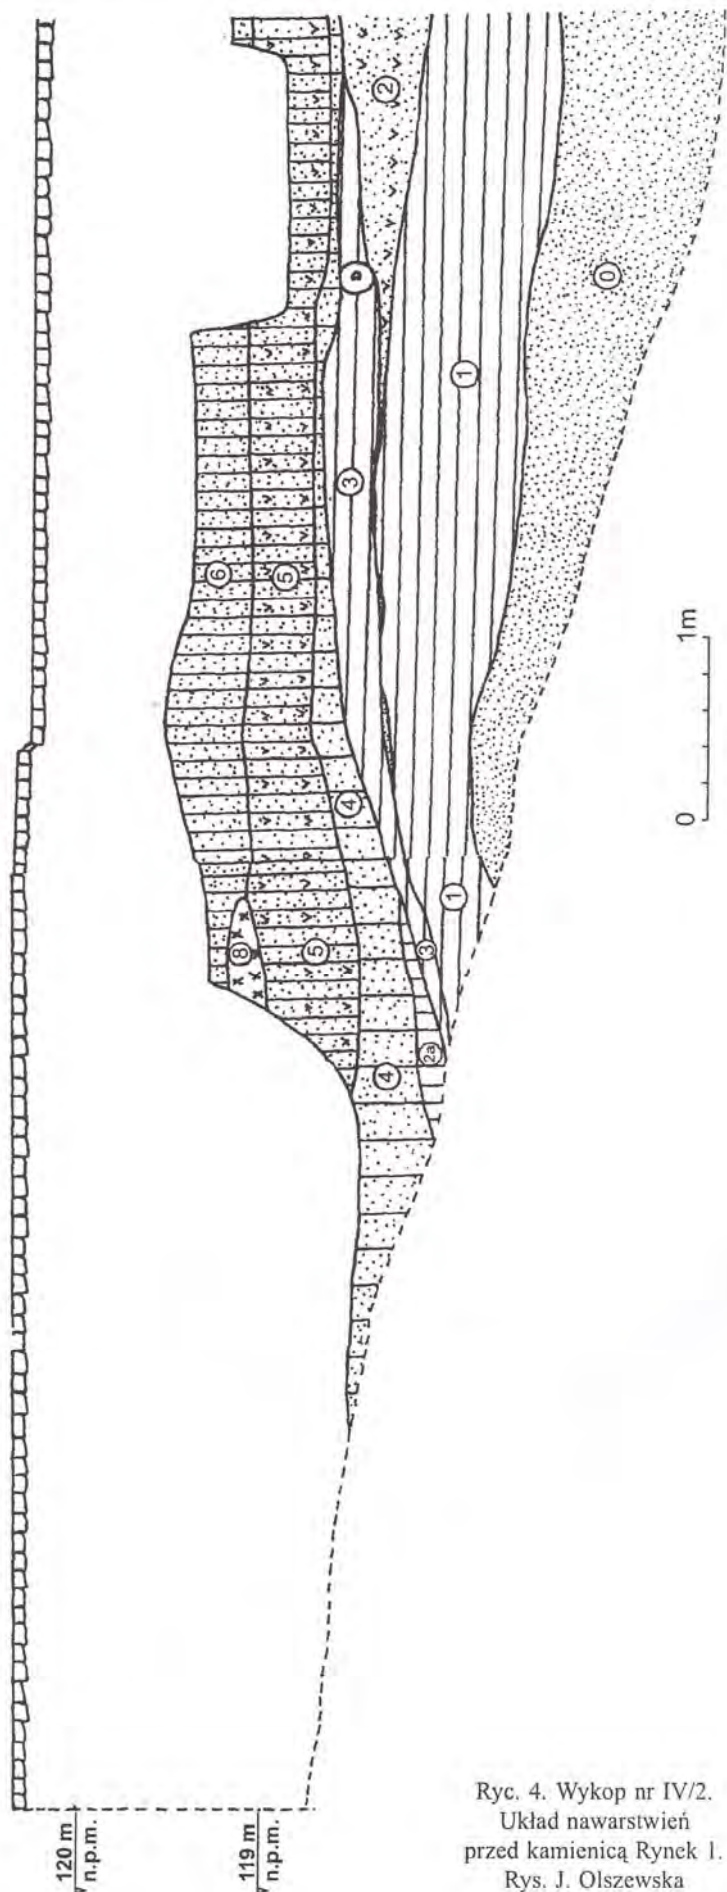
Ryc. 4. Wykop nr IV/2.  
Układ nawarstwień  
przed kamienicą Rynek 1.  
Rys. J. Olszewska

Zlokalizowany został na pograniczu kamienic nr 1 i 2. Zadokumentowano profil północny, obrazujący układ stratygraficzny związany z parcelą nr 1.

j.s. 0 – pokład czystego, jasnego piasku, którego strop znajdował się na poziomie 117,40-117,90 m n.p.m. W odległości około 5 m od ściany szczytowej budynku gwałtownie opadał, sugerując obecność w tym miejscu wkopu o nieustalonej głębokości.

j.s. 1 – warstwa czarnej, zbitej mierzwęsi osiągała w partii wschodniej miąższość 0,8 m, zaś w zachodniej jedynie 0,4 m. Zmiana jej grubości z jednej strony związana jest ze stopniowym podnoszeniem się poziomu piasku, z drugiej zaś jest efektem usunięcia pewnej ilości mierzwęsi w trakcie wykonywania ww. wkopu.

##### WYKOP NR IV/2 (ryc. 4)

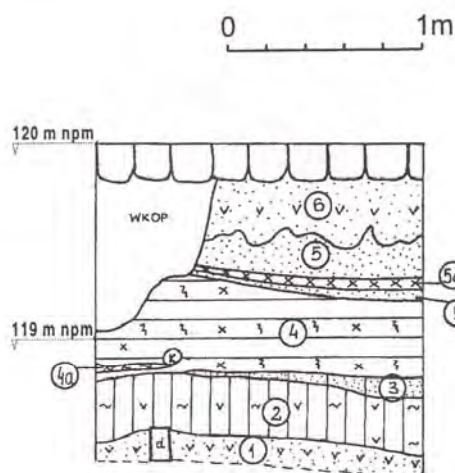
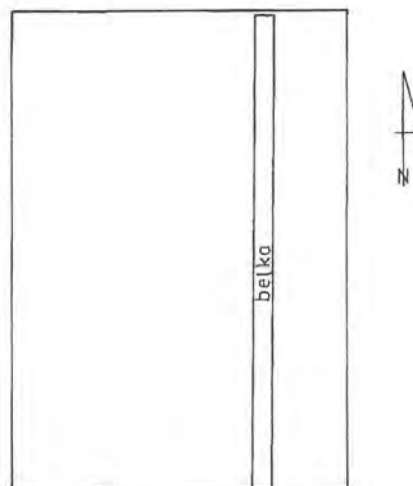
Ryc. 6. Wykop VI/4. Profil ściany południowej i rzut wykopu. Rys. J. Olszewska

Wykop pod latarnię założono w zachodniej pierzei Rynku, w odległości 14,5 m na wschód od ściany frontowej kamienicy Rynek 2. Wymiary 2,5 × 1,75 m, głębokość 1,7 m. W jego obrębie zanotowano następujący układ stratygraficzny:

j.s. 1 – ciemnoszary piasek z grudkami surowej gliny, w obrębie którego znajdowała się prostopadłościenna belka, o wym. przekroju 16 × 10 cm zorientowana w linii północ-południe i biegnąca przez całą długość wykopu. Na stropie j.s. 1 zalegała

Zanotowany układ stratygraficzny obrazuje etapy zagospodarowania placu rynkowego. Naprzemianległe warstwy próchnicy, piasku i mierzwy informują o cyklicznym nawożeniu na plac oczyszczających pokładów piasku, na których w efekcie działalności gospodarczej odkładała się mierzwa. Brak ciągłości pomiędzy wykopem IV/2b a wykopem VI/4 uniemożliwia synchronizację poszczególnych jednostek stratygraficznych. Posiłkując się tylko pomiarami wysokościowymi, możemy domniemywać, że zanotowany w wykopie układ stratygraficzny powstał w czasie funkcjonowania przedproży (j.s. 1-3) i po ich zniszczeniu (j.s. 4-6).

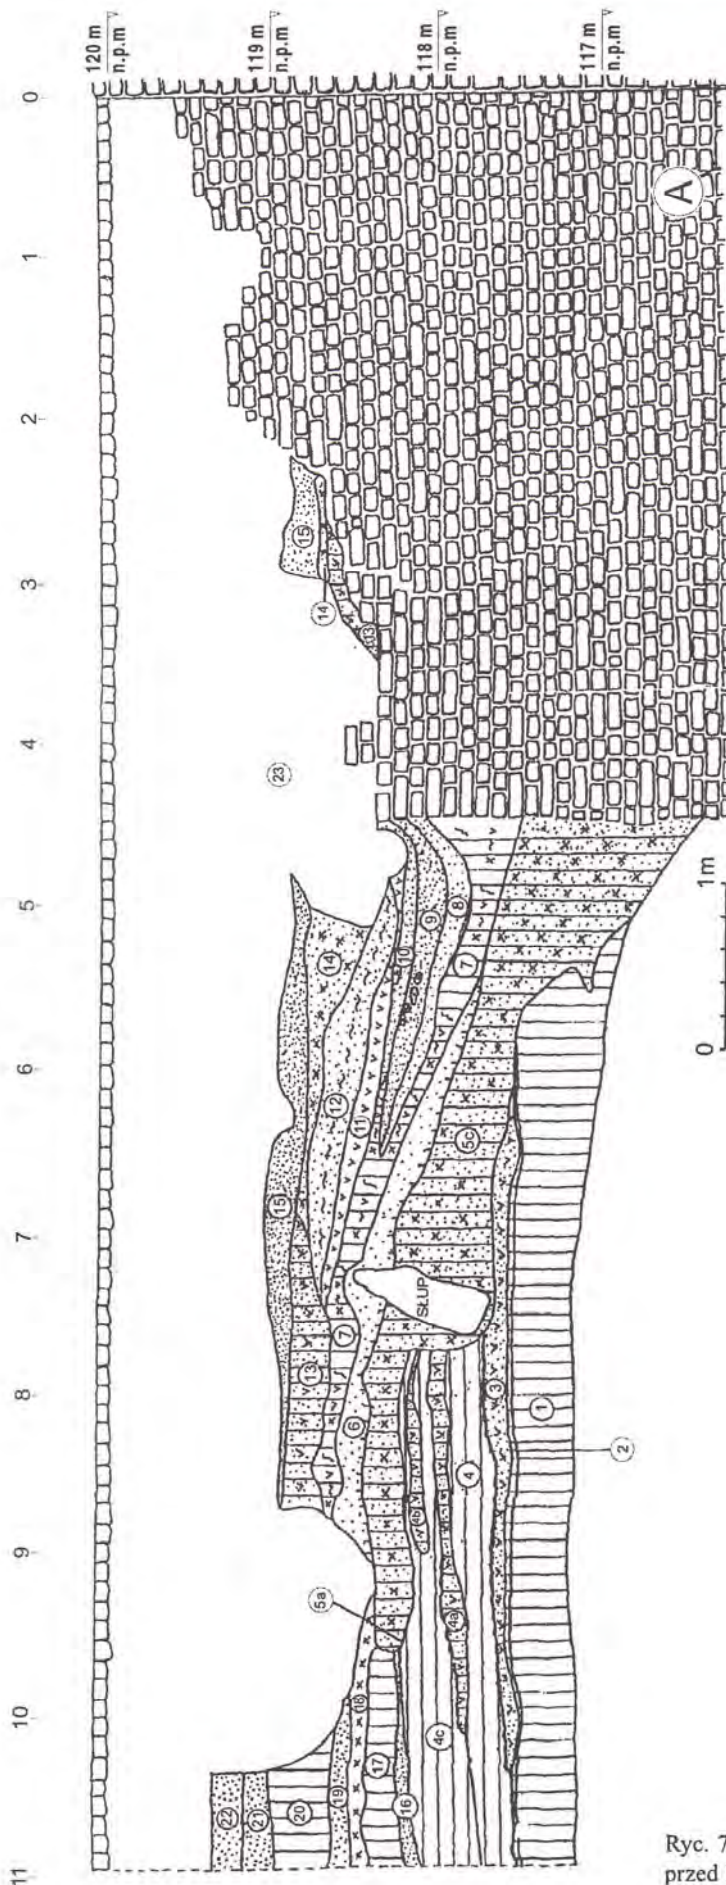
Ryc. 7. Wykop nr IV/2a. Układ nawarstwień  
przed kamienicą Rynek 3. Rys. J. Olszewska

W pierwszym etapie zagospodarowywania terenu zniwelowano humus pierwotny, którego obecny strop znajduje się na poziomie 117,6-117,5 m n.p.m. Na nim zanotowano obecność

j.s. 5a – wkopem o maksymalnej głębokości 2,5 m (116,13 m n.p.m.). Ścianę wkopu wymodelowano schodkowo. Pierwszy stopień o wysokości do 0,2 m osiągał długość 1,9 m, a drugi, o wysokości 0,5 m, około 2,0 m. Przy jego wschodnim krańcu ustawiono? (nie zaobserwowano pozostałości wkopu) słup o średnicy 0,35 m i zachowanej wysokości 0,85 m (ryc. 8). Podstawa słupa płaska ze ścię-

#### WYKOP IV/2a (ryc.7)

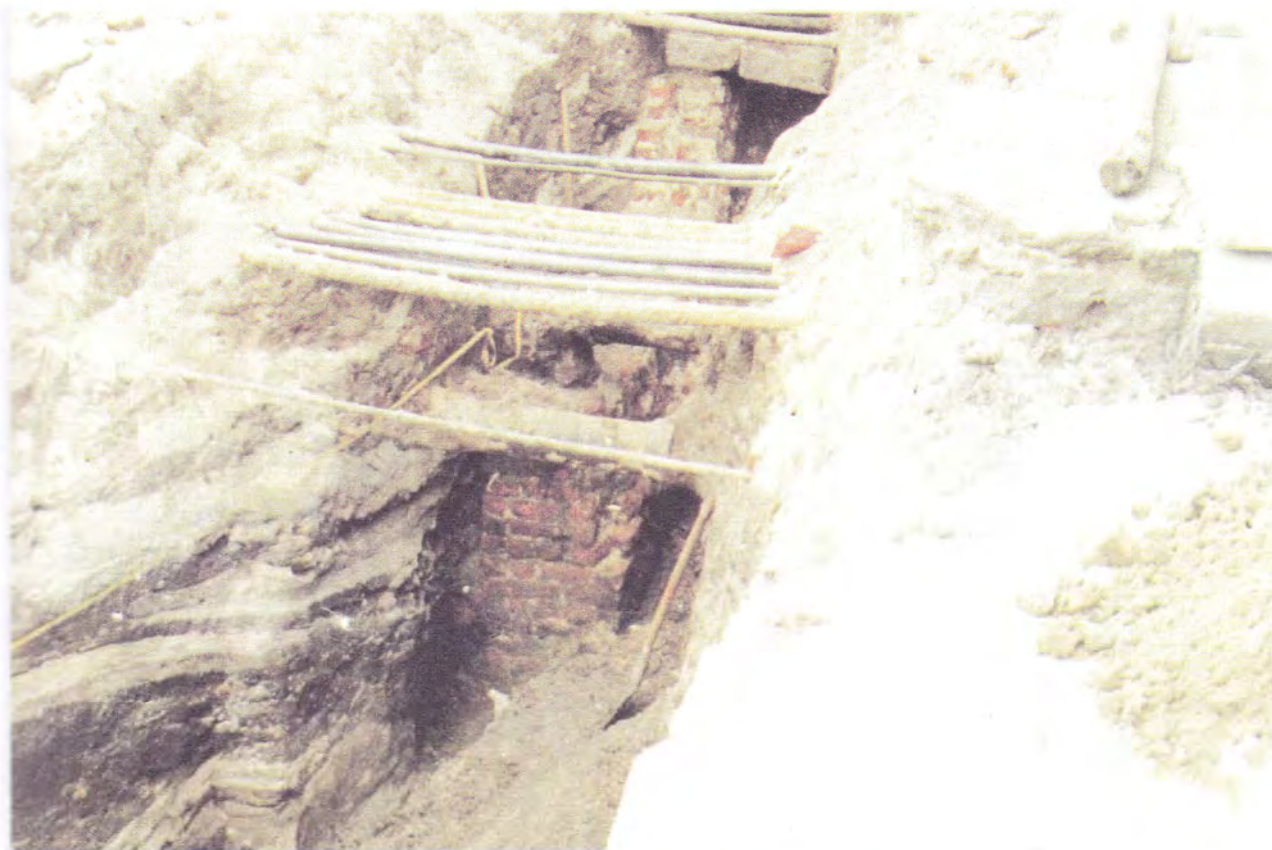
Ryc. 9. Wykop IV/2a. Profil ściany południowej z murem przedproża

j.s. A – ścianę frontową przedproża o układzie prostokątnym do kamienicy Rynek 2 i 3, na pograniczu między nimi (ryc.9). Odsłonięto jej lico północne i wschodnie, natomiast południowe znajdowało się poza zasięgiem wykopu. Wymiary ściany przedproża: długość 4,45 m, grubość 0,83 m, zachowana wysokość 3,3 m (116,3-119,6 m n.p.m.). Ścianę przedproża dobudowano na styk do pierwotnego, trzynastowiecznego założenia kamienicy Rynek 3, wymurowanego z cegieł ułożonych w wątku dwu-wozówkowym. Przed kamienicą mur odbija pod kątem prostym w kierunku północnym. Odgałęzienie to odsłonięto na długości 0,2 m. Ściana przedproża została posadowiona na 20-centymetrowej ławie fundamentowej złożonej z ceglanego gruzu zalanego zaprawą wapienną. Zbadane lica ściany wymurowano z cegieł o wymiarach 29 x 13 x 8 cm, ułożonych w wątku nieregularnym, z przewagą główkowego, łącząc je zaprawą barwy biało-kremowej, wykonaną z piasku i niedolasowanego wapna. W licu północnym zaprawa z zatartych spoin przykrywała miejscami płaszczyznę cegieł, zaś w licu wschodnim stwierdzono wypłukanie spoin. W ostatniej, najwyższej warstwie cegieł zanotowano obecność kształtki w postaci płytki o grubości 4, szeroko-

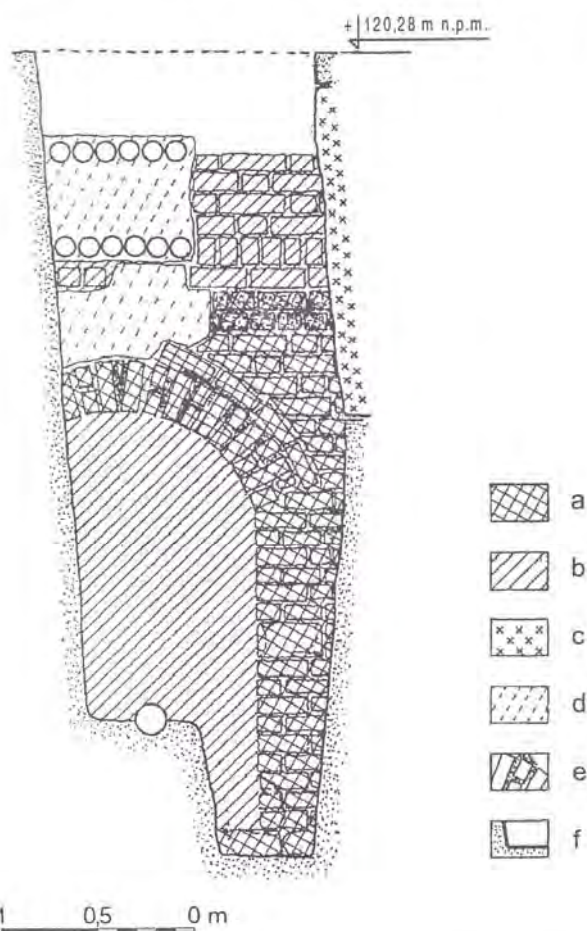
Ryc. 10. Wykop nr IV/3. Inwentaryzacja relikwii ściany frontowej kamienicy Rynek 3, a: mur z XIII w.; b: mur gotycki; c: mur renesansowy; d: mury z XIX-XX w.; e: ślady polichromii; f: granice wykopu. Rys. J. Burnita

j.s. 7 – ściany frontowej trzynastowiecznego budynku wzniesionej z cegieł o wymiarach 25,2-25,8 × 11,5-12,2 × 8,5-9,5 cm ułożonych w watku dwu-

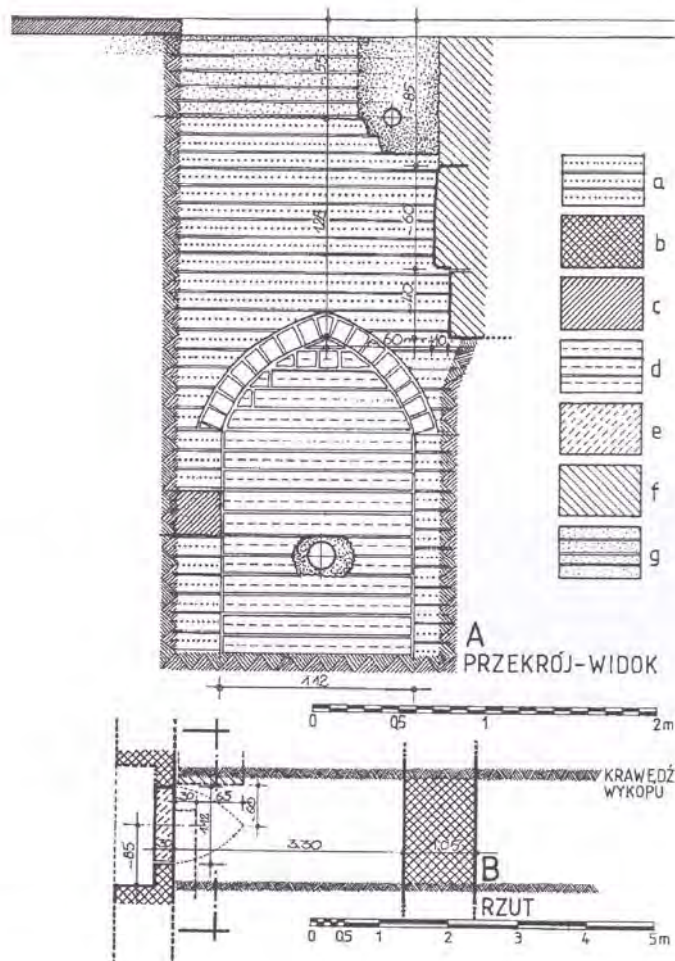
Ryc. 37. Wykop nr IV/8. Inwentaryzacja odkrytych relikwii ściany frontowej kamienicy Rynek 8, a-c: mury z XIII w.; d-e: mur gotycki; f: mur barokowy; g: mury z XIX-XX w. Rys. J. Burnita

j.s. 7 – wkopem, o głębokości około 2,0 m, sięgającym do ściany frontowej XIII-wiecznej kamienicy wzniesionej z cegieł o wymiarach  $26-29 \times 12-12,8 \times 8,2-9,5$  cm. Do poziomu 118,95 m n.p.m. cegły, łączone dość twardą, jasnoszarą zaprawą uzyskaną z piasku i niedolasowanego wapna, ułożone zostały w wątku dwuwózkwym. Spoiny uformowano starannie, jako wypukłe, trójkątne w przekroju. W ścianie znajdował się otwór wejściowy o szerokości w świetle węgarów 1,12 m i wysokości (progu nie odsłonięto) ponad 1,85 m, licząc razem z ostrołucznym sklepieniem wysokim na 52 cm. W węgar południowy, o przekroju  $30 \times 30$  cm wmontowano piaskowcową kostkę służącą do osadzenia haka. Rekonstruowana szerokość wnęki otworu drzwiowego wynosi 1,72 m. Ściana frontowa uległa przepaleniu, a zaprawa w spoinach uzyskała kolor szary. Po pożarze sklepienie węgarów (z wyjątkiem węzłowia nad węgarem południowym) zostało wymienione, zachowując jednakże ostrołuczną formę łuku. Jeszcze w okresie gotyckim otwór zamurowano na grubość jednej cegły ( $26,5-25,5 \times 12,6-12,2 \times 9,5-8,5$  cm), które ułożono w wątku jednowózkwym, na twardej zaprawie barwy jasnoszarej uzyskanej z piasku i niedolasowanego wapna. W okresie baroku do XIII-wiecznej ściany dostawiono fundament dźwigający portal, posadowiony na poziomie strzałki sklepienia wzmiankowanego otworu wejściowego. Wykonano go z cegieł i kostek piaskowcowych łączonych twardą zaprawą z piasku i pylistego wapna.

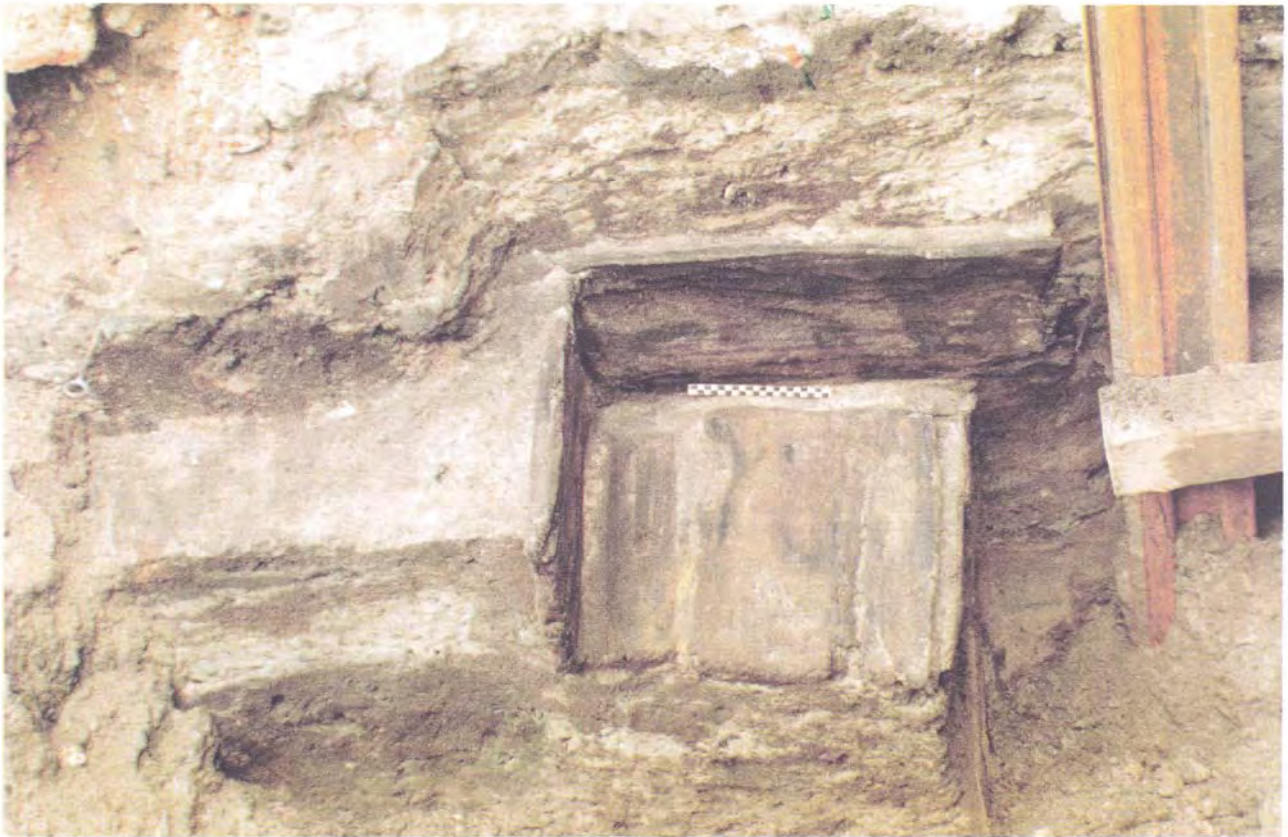
Ryc. 38. Rynek 8. Relikty drewnianego koryta. Fot. T. Gąsior

j.s. 5 – drewniane koryto zorientowane w linii północ-południe, o szerokości 0,9 i głębokości 0,3 m. W południowym profilu wykopu odsłonięto jego krawędź w postaci ustawionej poziomo na sztorc dranicy o szerokości 0,34, długości 0,85 i grubości 0,02 m. Ściany koryta skonstruowano z analogicznych dranic wchodzących w profil północny. Ich przebieg prześledzono na odcinku o długości 2,4 m, stwierdzając że ciągnęły się one dalej w kierunku północnym. Dno wyłożone było trzema dranicami o szerokości 0,2, 0,3 i 0,3 oraz grubości 0,02 m. Tworzące opisaną konstrukcję dębowe dranice nie miały żadnych wiązań ciesielskich, dostawione były na styk, a w części południowej wschodnią ścianę wsparto brzoźowym kołkiem o długości 0,4 i średnicy 0,04 m. Koryto zostało wypełnione
