FRANTIŠEK KOLÁŘ, MICHAL ZEZULA

## DIE STRAßEN UND RINGE IM MITTELALTERLICHEN UND FRÜHNEUZEITLICHEN OPAVA/TROPPAU AUS DER ARCHÄOLOGISCHEN SICHT

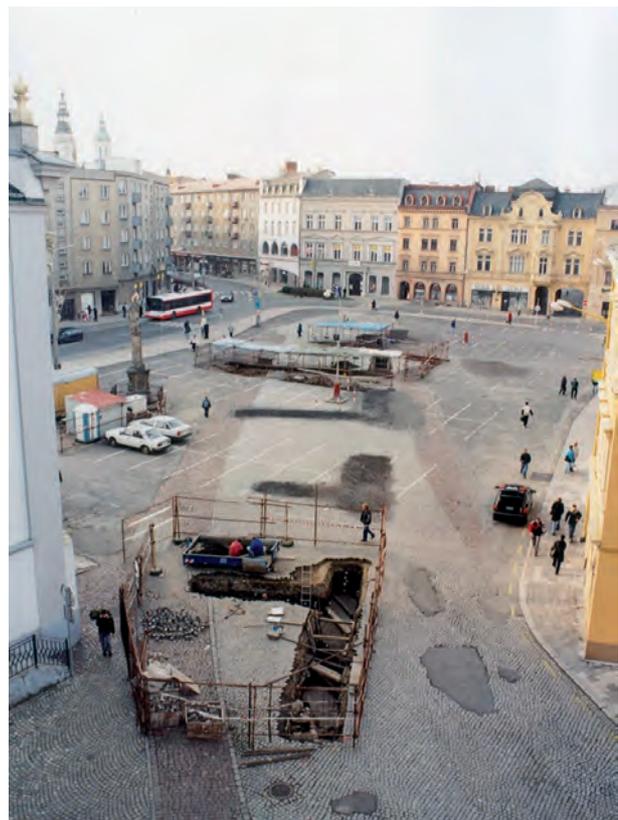
Abb. 2. Troppau, Niederring. Archäologische Erforschung in der Strecke der neuen Kanalisation, erbaut 2003. Ostansicht

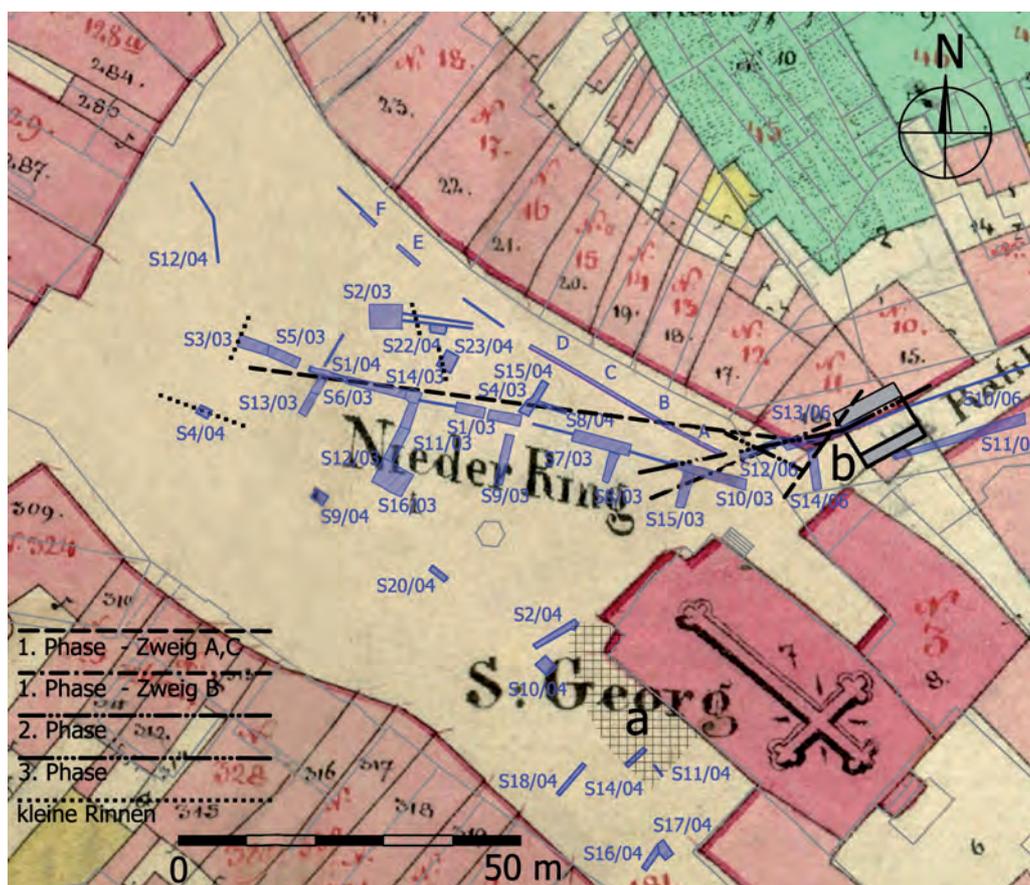
Abb. 3. Toppau, Niederring und Befreier-Platz. Zusammendruck der Indikationsskizze des Stablen Katasters aus dem Jahr 1836 und der gegenwärtigen Katasterkarte mit den in den Jahren 2003–2006 untersuchten Flächen und dokumentierten Profilen. Weiter sind hier noch die Entwässerungsrinnen und Kanäle, der mittelalterliche Friedhof bei der St. Adalbert Kirche (a) und der erste, zerstörte Turm des Ratiborer Tors (b) bezeichnet

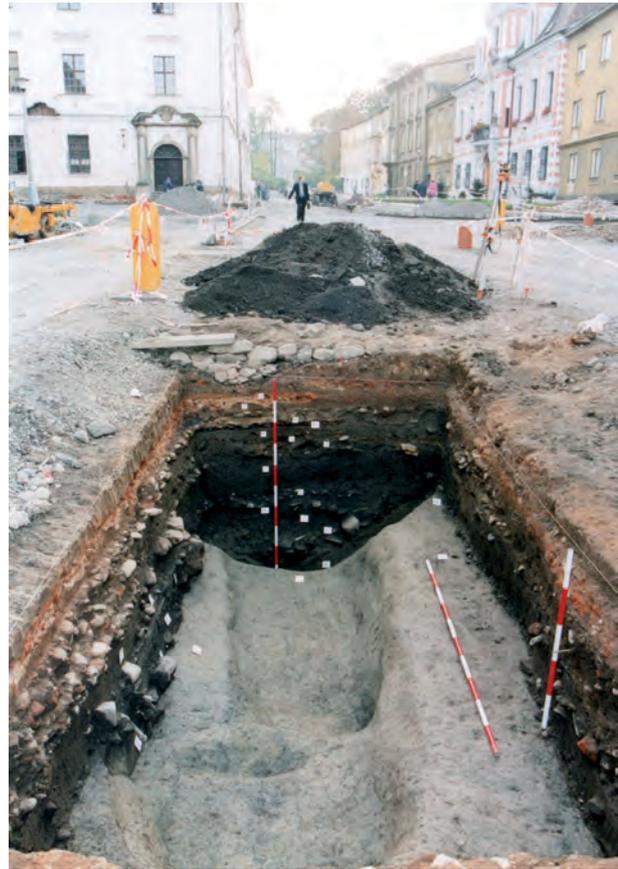
Abb. 4. Troppau, Masarykstraße, archäologische Erforschung 2001, Sondage S5/01. Eingetieftes Objekt S. E. 507 in der Straßenachse, seine Verfüllung wahrscheinlich infolge der Entstehung des mittelalterlichen Viehmarkts. Nordansicht

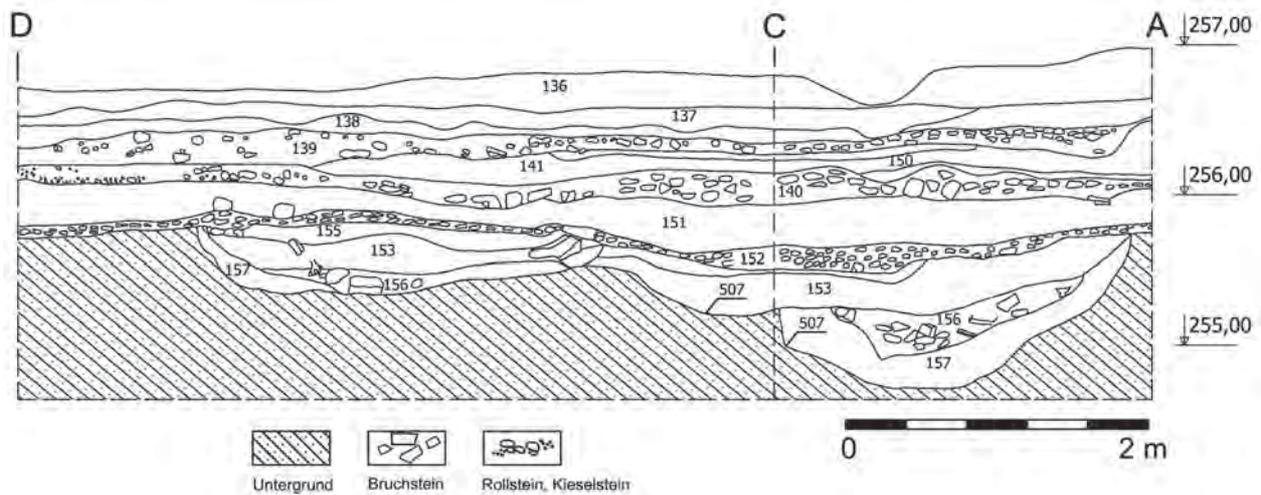
Abb. 5. Troppau, Masarykstraße, Erforschung 2001, Sondage S5/01. Ost- und Südprofil der Sondage mit dem Objekt S. E. 507, eingetieft in den Untergrund, oben sind mehrere Schichten mittelalterlicher Steinschüttung (S. E. 152, 140 und 139), und dazwischen Schwemmschichtenfolge

Die Aufschüttung des Objekts und der Lössboden im Untergrund wurden mit einer Steinschüttung be-

festigt (Abb. 5). Die Situation in der Sondage S5/01 kann also als ein Beleg der Veränderung in der Organisation des Raums der mittelalterlichen Stadt interpretiert werden, deren Ergebnis die Entstehung des dritten Marktplatzes in Opava / Toppau war. Die eventuelle Anknüpfung dieses Marktes an die Strecke der sog. Polnischen Straße aus der Zeit vor der Gründung der Stadt bleibt unklar, denn sie wurde oft im Ostteil des Stadtkerns lokalisiert. Dieses Problem versuchten schon mehrere Forscher zu lösen (Übersicht bei Kolář et. al. 2008, S. 210–213). Es ist jetzt möglich die Fragestellung zu ergänzen, da keine der Sondagen aus der Masarykova třída / Masarykstraße eine Situation erfasste, aufgrund deren das Vorkommen eines älteren Weges überzeugend belegt werden könnte (vergl. Procházka 2007, S. 48).

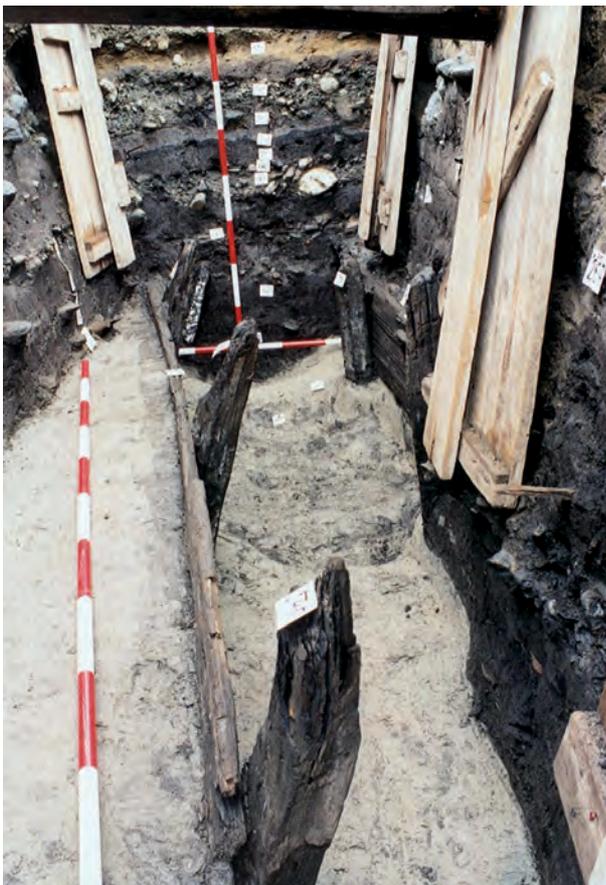
Abb. 6. Troppau, Niederring, Erforschung 2003, Sondage S6/03. Entdeckte Entwässerungsrinne (die erste Phase des Entwässerungssystems, Zweig A) aus der zweiten Hälfte der 30er Jahre des 13. Jhs., das Westprofil der Sondage zeigt die einzelnen Schichten mittelalterlicher Steinschüttung und der Schwemmschichten zwischen ihnen; im oberen Teil der stratigraphischen Folge befinden sich die Dränschichten

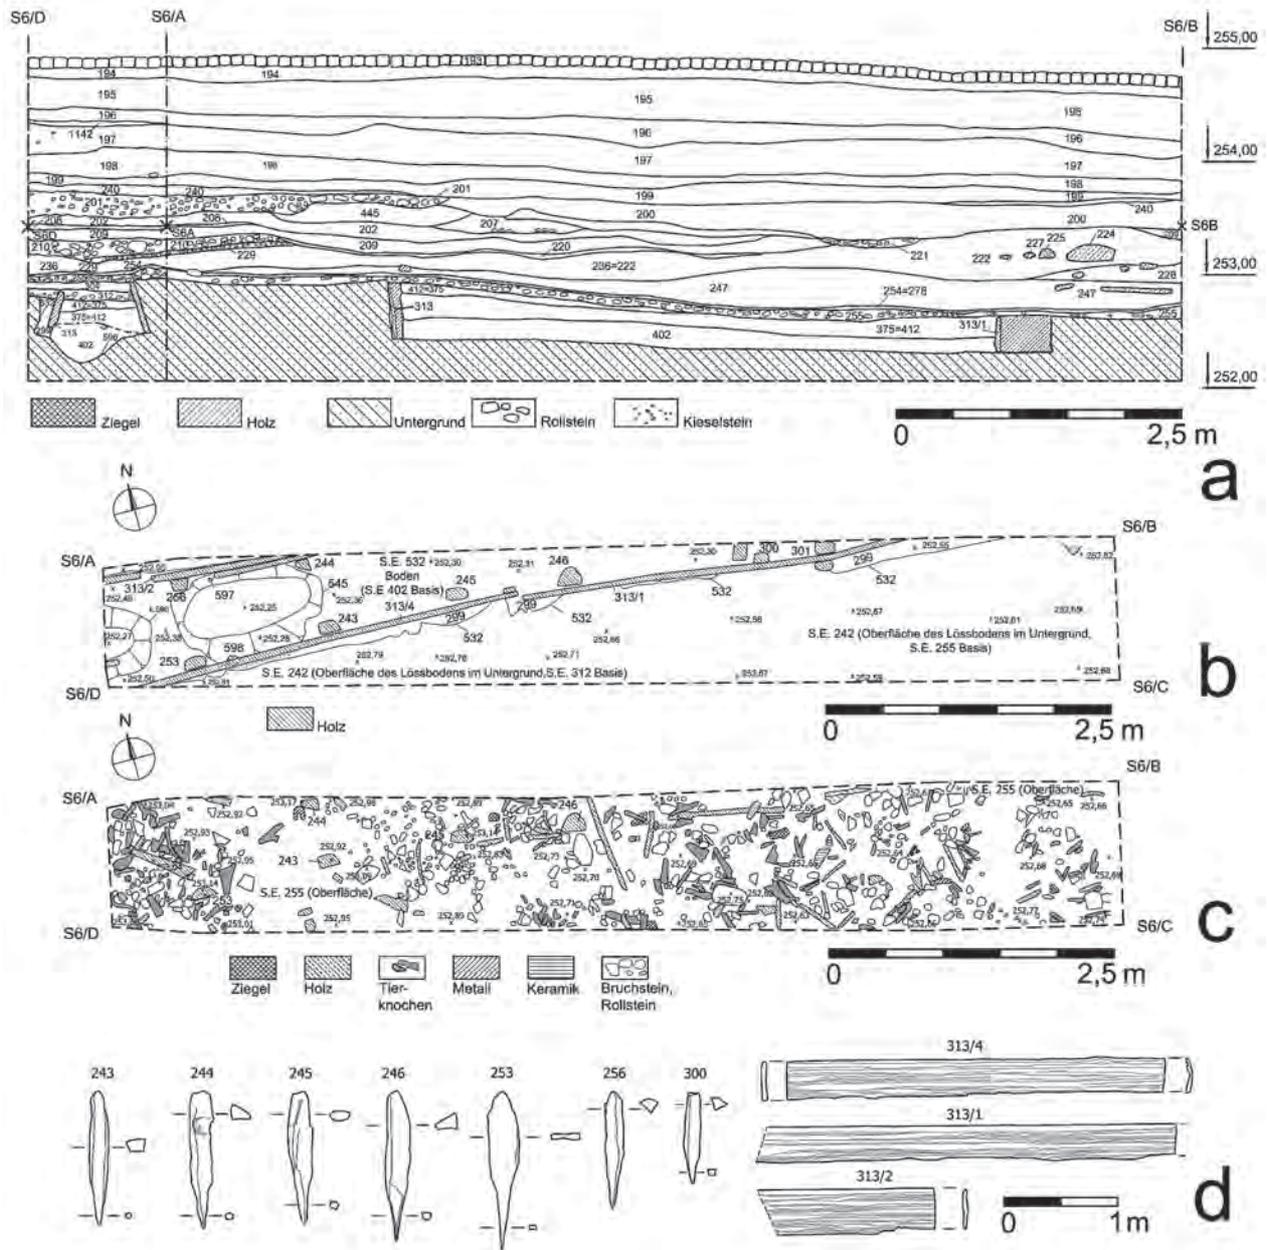
Abb. 7. Troppau, Niederring, Erforschung 2003, Sondage S6/03; a – West- und Nordprofil der Sondage mit der Oberflächenrinne (die erste Phase des Entwässerungssystems, Zweig A, S. E. 532) aus der zweiten Hälfte der 30er Jahre des 13. Jhs., in der Oberfläche befinden sich mittelalterliche Schüttungen und Pflasterungen (S. E. 312, 255, 210 und 201) und die Überreste des Holzweges (S. E. 224, 225 und 227) aus den 70er Jahren des 13. Jhs.; b – die in den Untergrund eingetieft Entwässerungsrinne und ihre Zimmerung; c – die älteste mittelalterliche Pflasterung auf dem Niederring (S. E. 255) aus der Zeit um 1250; d – die Konstruktionselemente der Zimmerung der Entwässerungsrinne S. E. 532

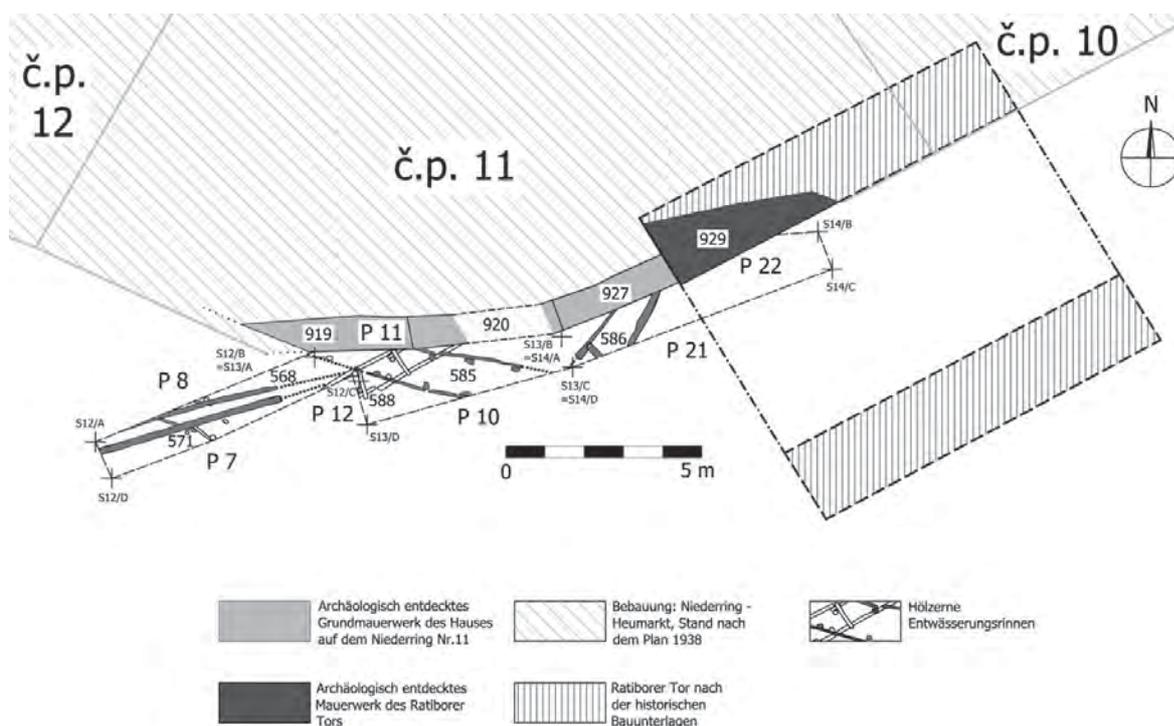
Abb. 8. Troppau, Befreier-Platz, Erforschung 2006. Die Sondagen S12–14/06 mit dem entdeckten Mauerwerk des Ratiborer Tors (S. E. 929), Grundmauerwerk des Hauses Nr.11 auf dem Niederring (S. E. 919, 920 und 927) und mit den hölzernen Rinnen und Kanälen aus dem 13. Jh.

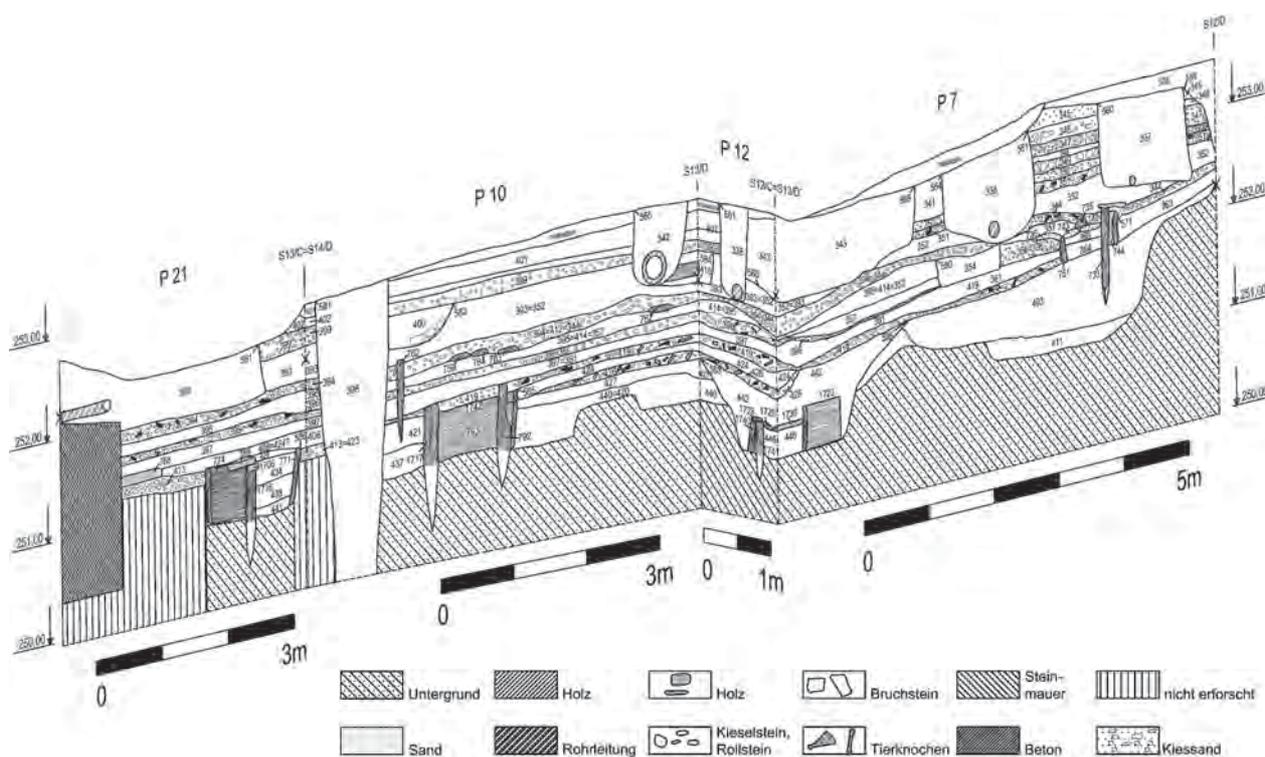
Abb. 9. Troppau, Befreier-Platz, Erforschung 2006. Axonometrische Ansicht – Südwestprofil in den Sondagen S 12–14 und der Schnitt durch die Schichtenfolge der Straße, gezimmerte Entwässerungsrinnen und Kanäle und eingetiefte Objekte im Untergrund

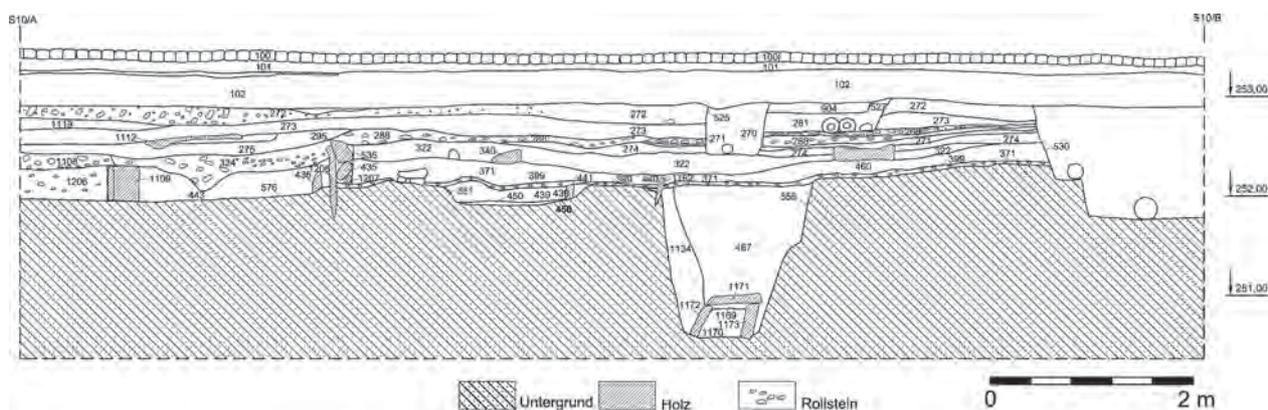
Abb. 10. Toppau, Niederring, Erforschung 2003. Nordprofil der Sondage S10/03 mit dem eingetieften Trog S. E. 556 für die gezimmerte Rinne aus der 2. Hälfte der 30er Jahre des 13. Jhs. (die erste Phase des Entwässerungssystems, Zweig B, S. E. 556), jüngere Oberflächenrinne aus den 70er–80er Jahren des 13. Jhs. (die dritte Phase des Entwässerungssystems, S. E. 576), die Überreste eines Holzweges aus den 50er–60er Jahren des 13. Jhs. (S. E. 340 und 460) und mittelalterliche Steinschüttungen und neuzeitliche Dränschichten

**Die dritte Etappe (70/80er Jahre des 13. Jhs.)** des mittelalterlichen Entwässerungssystems wurde durch einen **Oberflächengraben** vertreten, von dem bisher zwei Abschnitte archäologisch untersucht wurden. In der Sondage S10/03 wurde in den Schwemmschichten über der ältesten Pflasterung eine Rinne mit Seitenwänden aus massiven Bohlen erbaut, deren Innenseiten durch zugespitzte Pfosten (0,5–0,8 m unter dem Untergrund) befestigt wurden (Abb. 10, S. E. 576). Die Tröge waren 0,3 m tief und

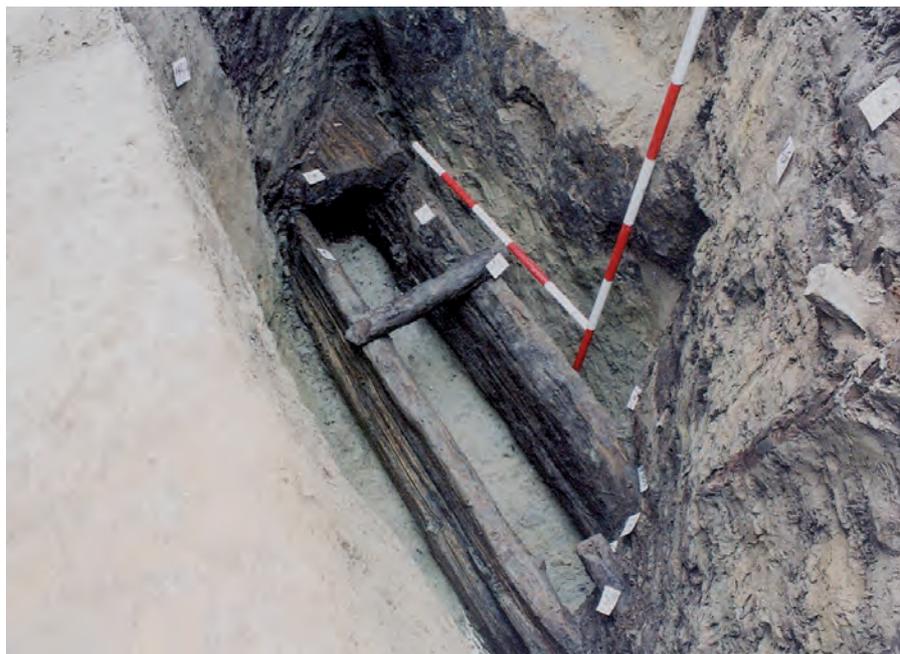
Abb. 11. Troppau, Niederring, Erforschung 2003. Sondage S10/03, hölzerne Konstruktion der unterirdischen Rinne (die erste Phase des Entwässerungssystems, Zweig B, S. E. 556). Westansicht

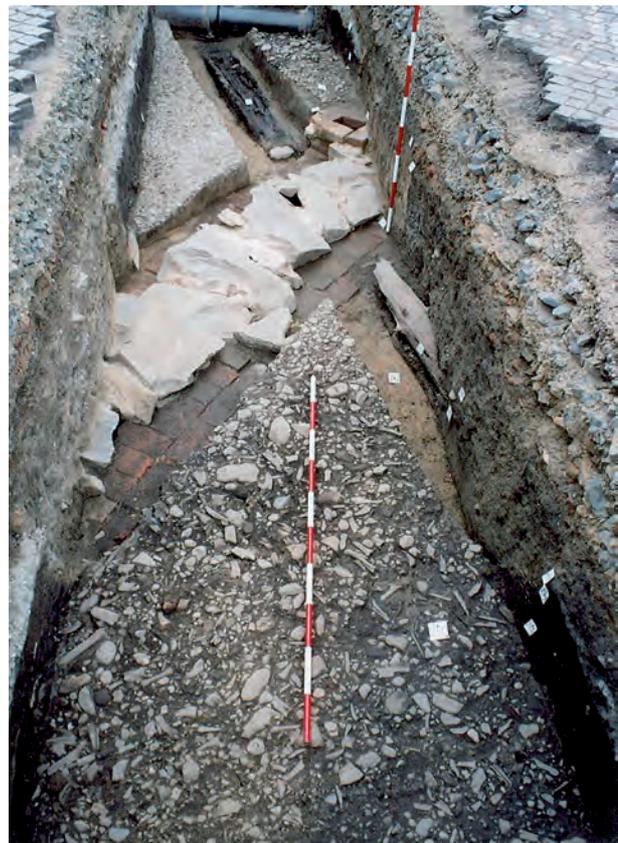
Abb. 13. Troppau, Niederring, Erforschung 2003, Sondage S7/03. Die älteste Steinschüttung mit zahlreichen Tierknochen (Mitte des 13. Jhs.), hölzerne Wasserleitung (16. Jh.) und die gemauerte Kanalisationsrinne (19. Jh.). Westansicht

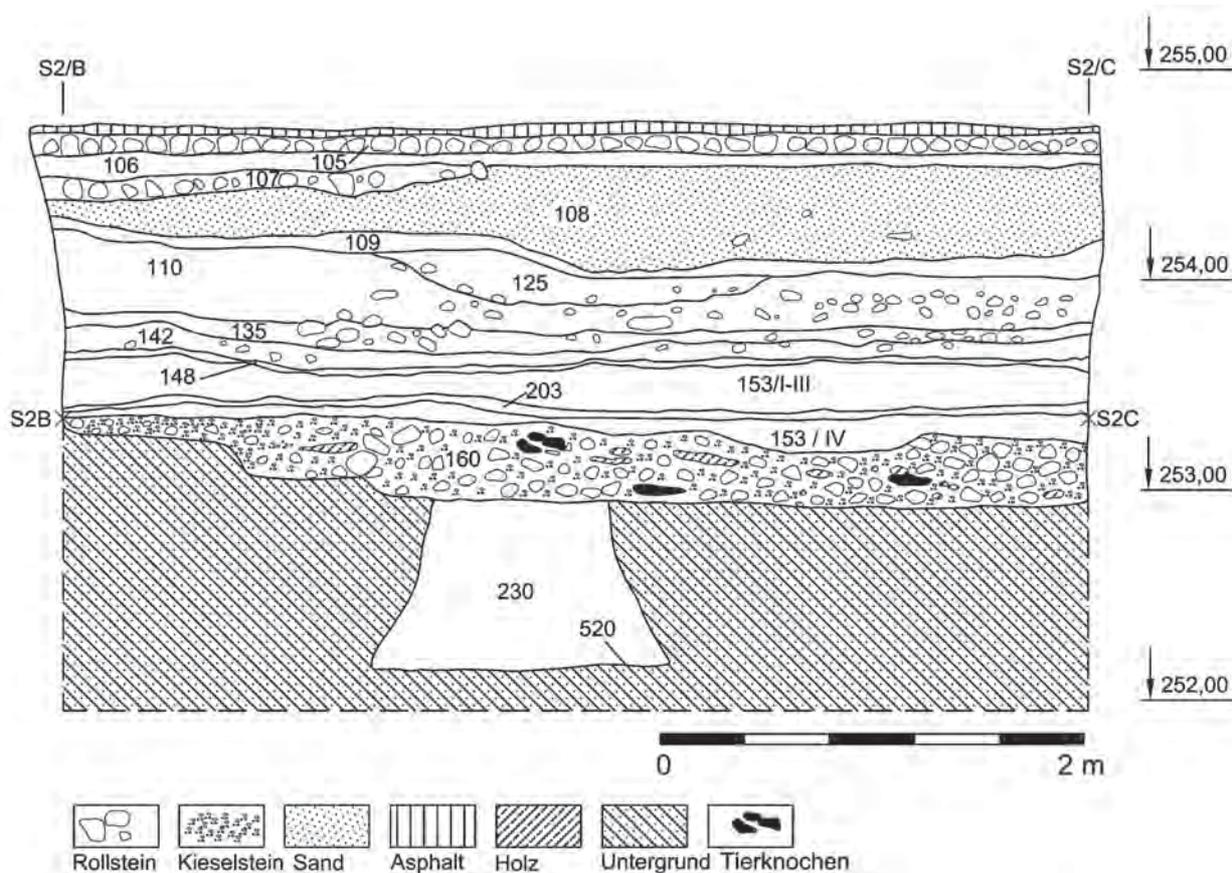
Abb. 15. Troppau, Niederring, Erforschung 2003, Sondage S2/03. Das Nordprofil der Sondage mit einer ungewöhnlich großen Mächtigkeit der ältesten Rollsteinpflasterung (S. E. 160). Nachgewiesen sind auch frühere Eingriffe in das Terrain und eine in den Untergrund eingetiefte Vorratsgrube

älteste Pflasterung wurde praktisch in allen archäologisch untersuchten Abschnitten des Niederrings entdeckt, woraus bei aller Vorsicht auf eine **Gesamtpflasterung** der Fläche dieses Marktes geschlossen werden kann. Obwohl es sich nur um eine einfache Aufschüttung handelte, bildete sie trotzdem eine kompakte Oberfläche. Es wird angenommen, dass die harte Oberfläche der Pflasterung absichtlich entstand (**Verdichtung**, vgl. Nováček, Šíroky 2000, S. 291–292; Šíroky et al. 2007, S. 112). Obwohl diese Oberflächenbefestigung in der Mehrheit der dokumentierten Fällen eine sehr geringe Mächtigkeit aufwies (**einmalige Schüttung**, siehe Čiháková 2007, S. 66), erzwang in Einzelfällen die gliederte Oberfläche des Untergrunds eine **wiederholte Aufschüttung**. In der Sondage S2/03 war die Oberfläche des Lössbodenuntergrunds einfach gestaltet (vielleicht Förderung des Lössbodens?), wahrscheinlich noch aus der Zeit der Anfänge der mittelalterlichen Besiedlung des Rings. Die älteste Pflasterung aus Kieselstein hatte deshalb an den Stellen der Geländedepression eine Mächtigkeit bis 0,4 m (Abb. 15), wobei die Geländeausrichtung mit kleinen Kiesel-

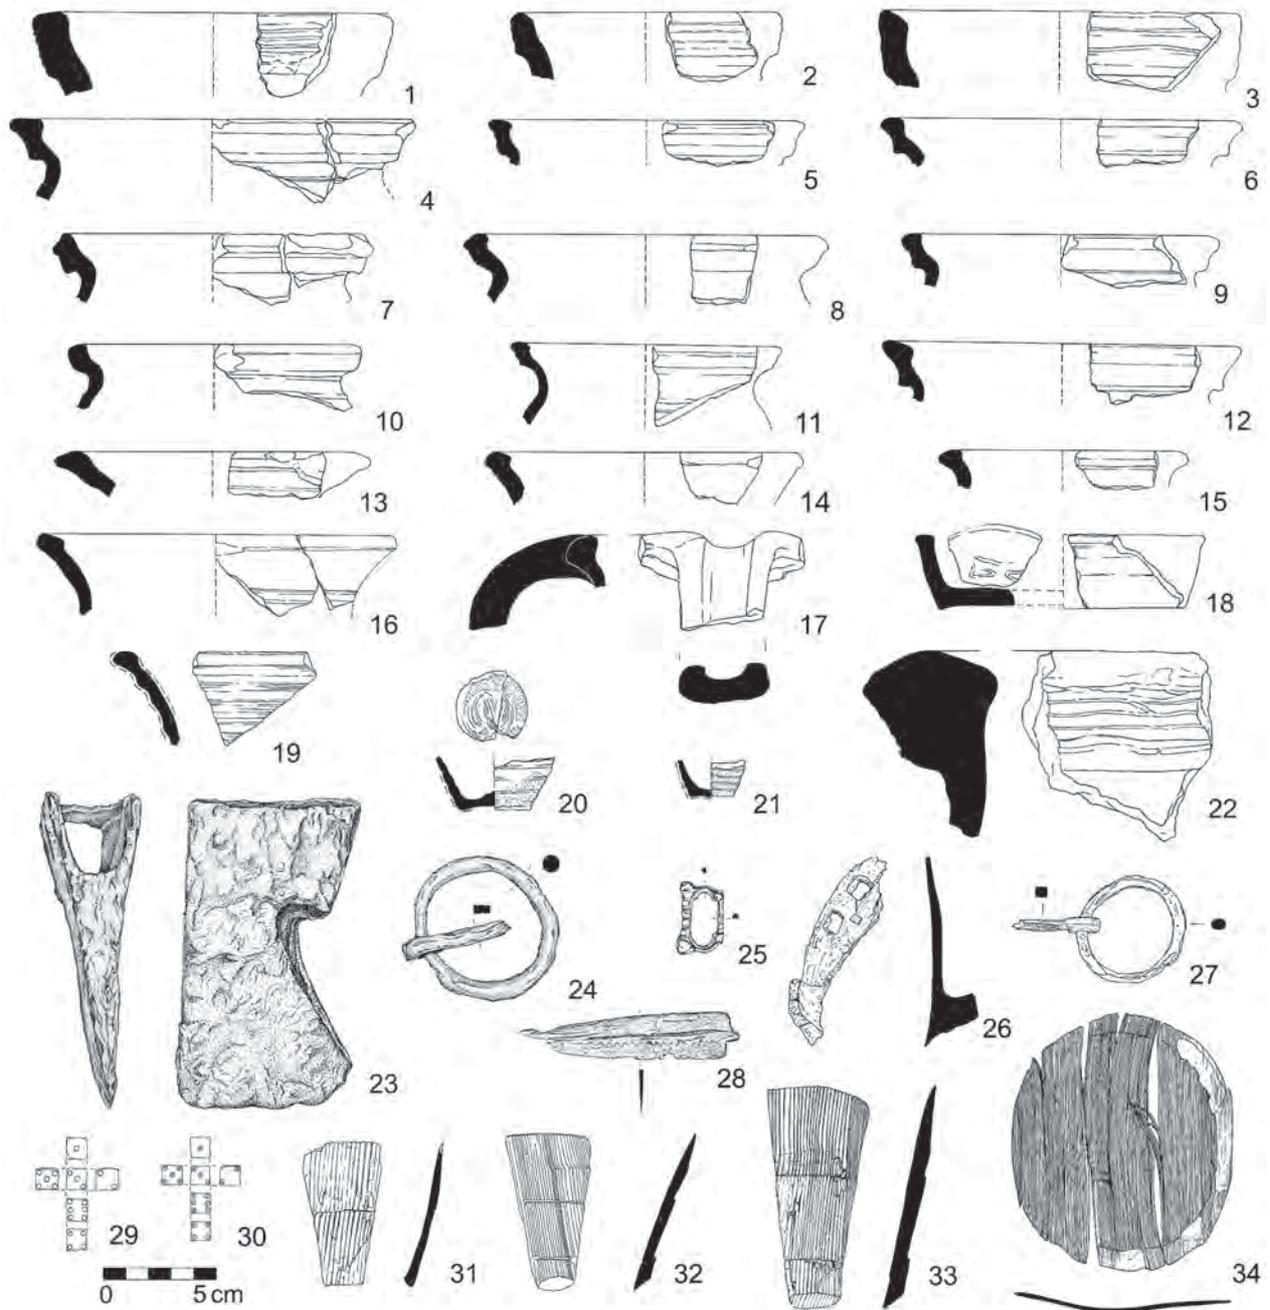
Abb. 16. Troppau, Niederring, Erforschung 2003, Sondage S2/03. Die Auswahl der Funde aus Keramik (1–22), Eisen (23–24, 26–28), Messing (25), Knochen (29, 30) und Holz (31–34) aus der ältesten Rollsteinpflasterung S. E. 160

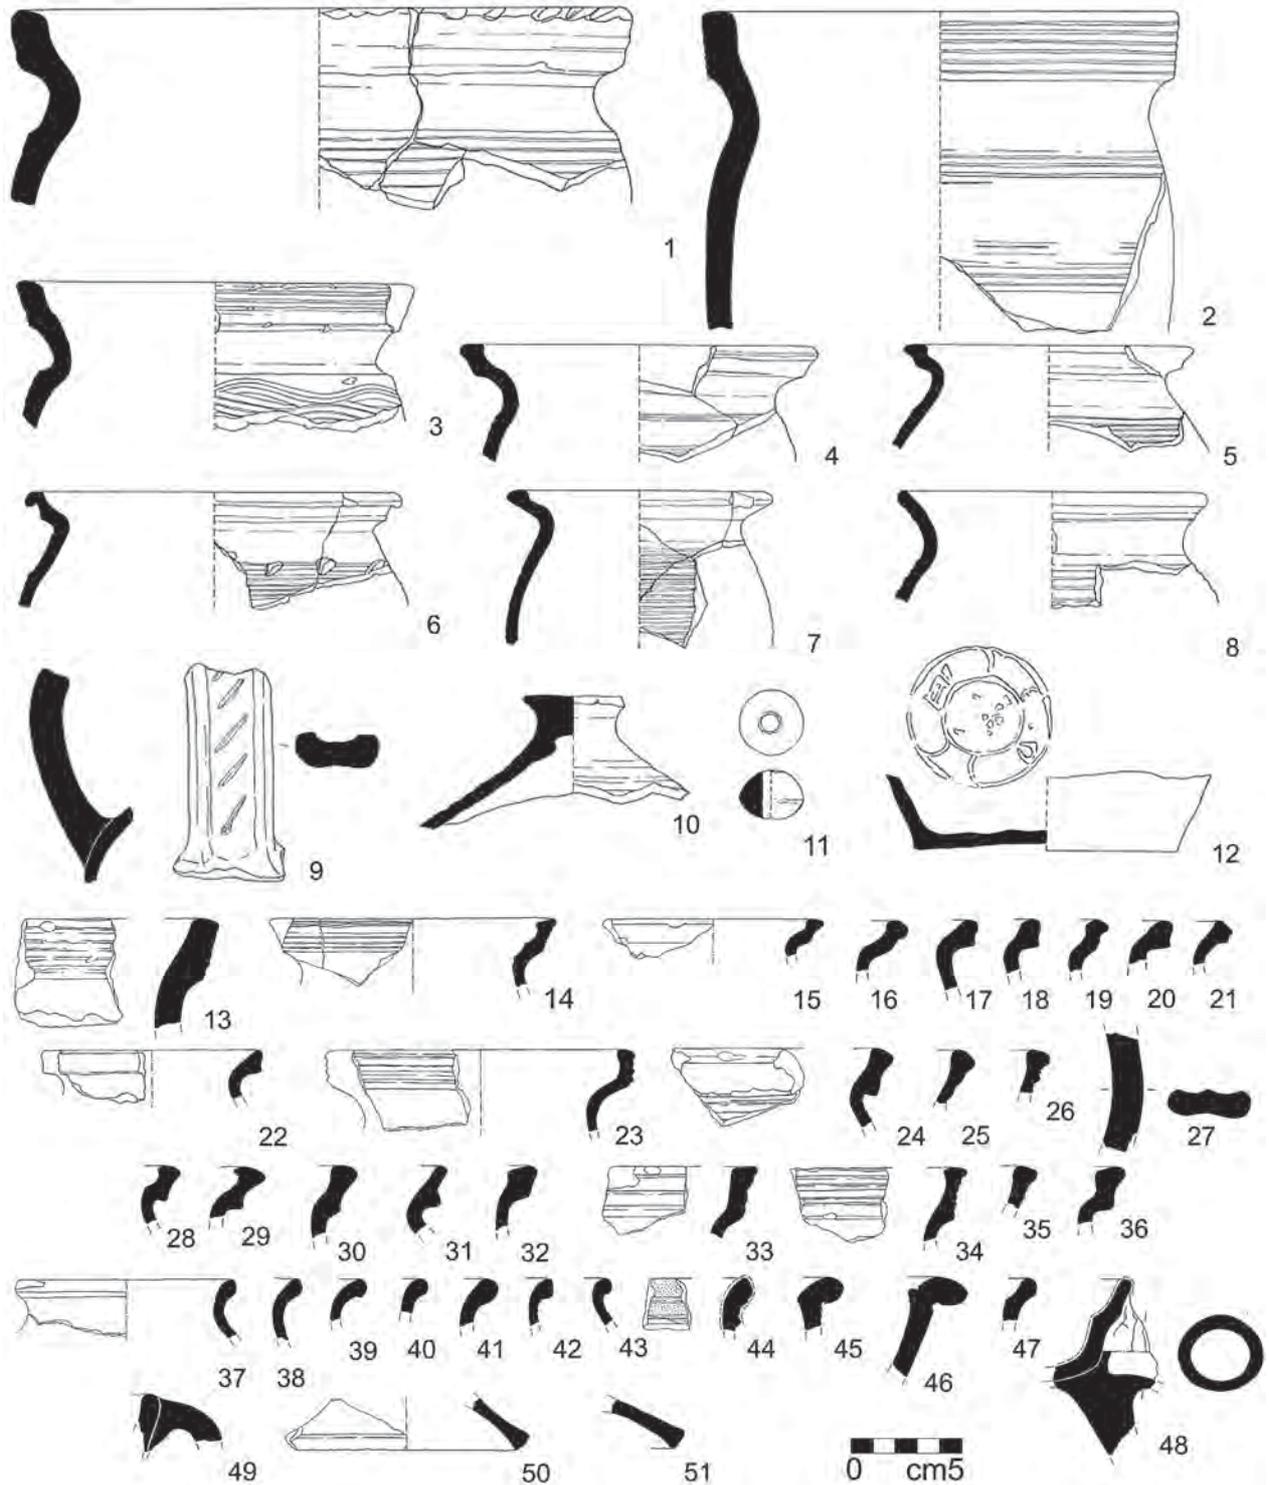
Abb.17. Troppau, Masarykstraße, Erforschung 2001, Sondage S5/01. Die Auswahl keramischer Funde aus dem Objekt S. E. 507 unter der ältesten Pflasterung des mittelalterlichen Viehmarkts (1–12) und aus verschiedenen mittelalterlichen Pflasterungen und den Schwemmschichten zwischen ihnen (13–21 – die älteste Pflasterung S. E. 152; 22–27 – obere Schwemmschicht S. E. 151; 28–36 – die zweite Pflasterung S. E. 140 und die nachfolgende Schwemmschicht S. E. 141; 37–51 – die dritte Pflasterung S. E. 139)

Neben dem Niederring und dem angeschlossenen Teil des náměstí Osvoboditelů / Befreier-Platzes wurden andere Fundsituationen für die Erklärung der Entwicklung der Straßen in Opava/Troppau im Mittelalter in der **Masarykova třída** / Masarykstraße (im Mittelalter der Viehmarkt), im Ostteil der **Hrnčířská** Straße / Töpfergasse (vor 1945 Johannesgasse), weiter in der westlichen Mündung der **Hrnčířská** Straße / Töpfergasse in den Viehmarkt, in der Straße **U pošty** / Postgasse und in der **Solná** Straße / Salzgasse erfasst (Zezula 2002, S. 288–289; Kiecoň, Zezula 2005). In allen Fällen wurde die Verfestigung des Untergrunds oder des Lehms mit einem einfachen Pflaster in der Form der Steinschüttung belegt, ähnlich wie auf dem Niederring. Der Charakter dieser Forschungen (meistens vertikale Schnitte) und der Mangel an genauen dendrochronologischen Daten ermöglichen nur eine relativ ungenaue Datierung **in die Mitte des 13. Jhs.** (vergl. Zezula et al. 2007, S. 126–128, Abb. 9–11). Eine zuverlässige Stütze für die Datierung der Oberflächenaufbereitungen stellt nur die Sondage S2/01 in der Masarykova třída / Masarykstraße dar (Abb. 4, 5). Es gelang hier ein relativ umfangreiches Ensemble von Funden (Abb. 17) aus verschiedenen Schichten zu gewinnen, das es ermöglicht, eine Rahmenchronologie zu der stratigraphischen Abfolge der Befunde zu konstruieren. Dabei muss aber stets die eventuelle Instandhaltung und Reinigung der Pflasterungen in Betracht gezogen werden. Unter der ältesten Pflasterung aus der Zeit um die Mitte des 13. Jhs. lag ein aufgeschüttetes Objekt mit zahlreichen keramischen Funden aus dem Übergangshorizont zwischen der frühmittelalterlichen und hochmittelalterlichen Produktion (Abb. 17:1–12,

vergl. Kapitel 2.1.), die ältere Schichtenfolge bot weniger Funde an. Die Gesamtheit der Keramik aus der ältesten Pflasterung (Abb. 17:13–21) gehört noch zum Übergangshorizont, die darauf folgende

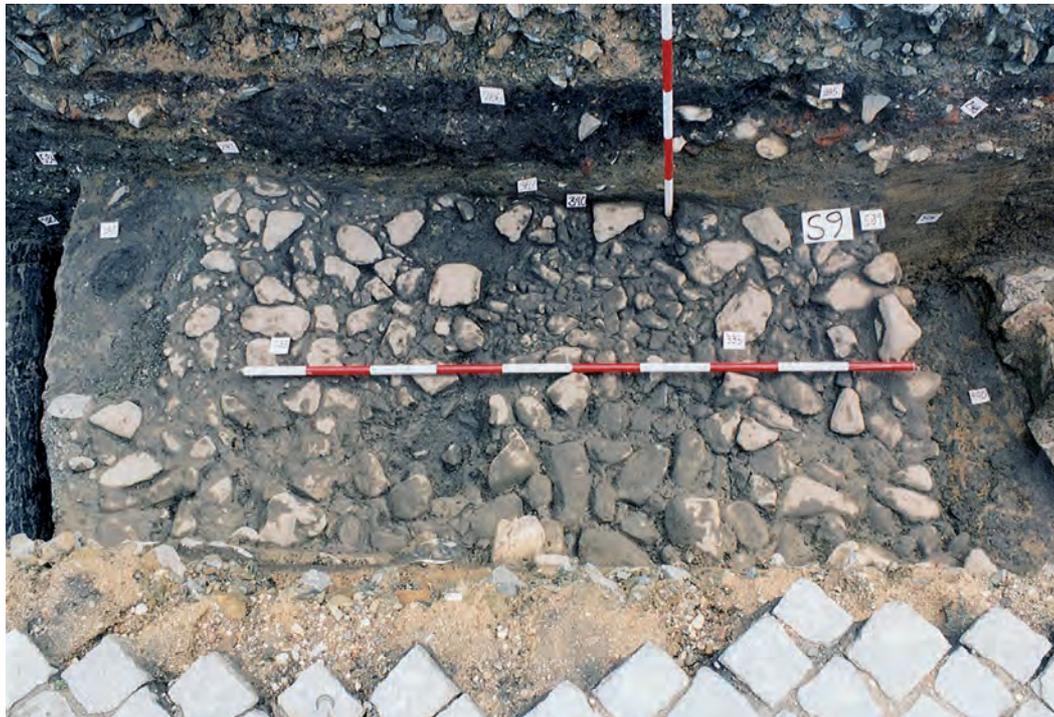
Abb. 18. Troppau, Niederring, Erforschung 2003, Sondage S9/03.  
Die unregelmäßige Pflasterung im Sandbecken (14.–15. Jh.)

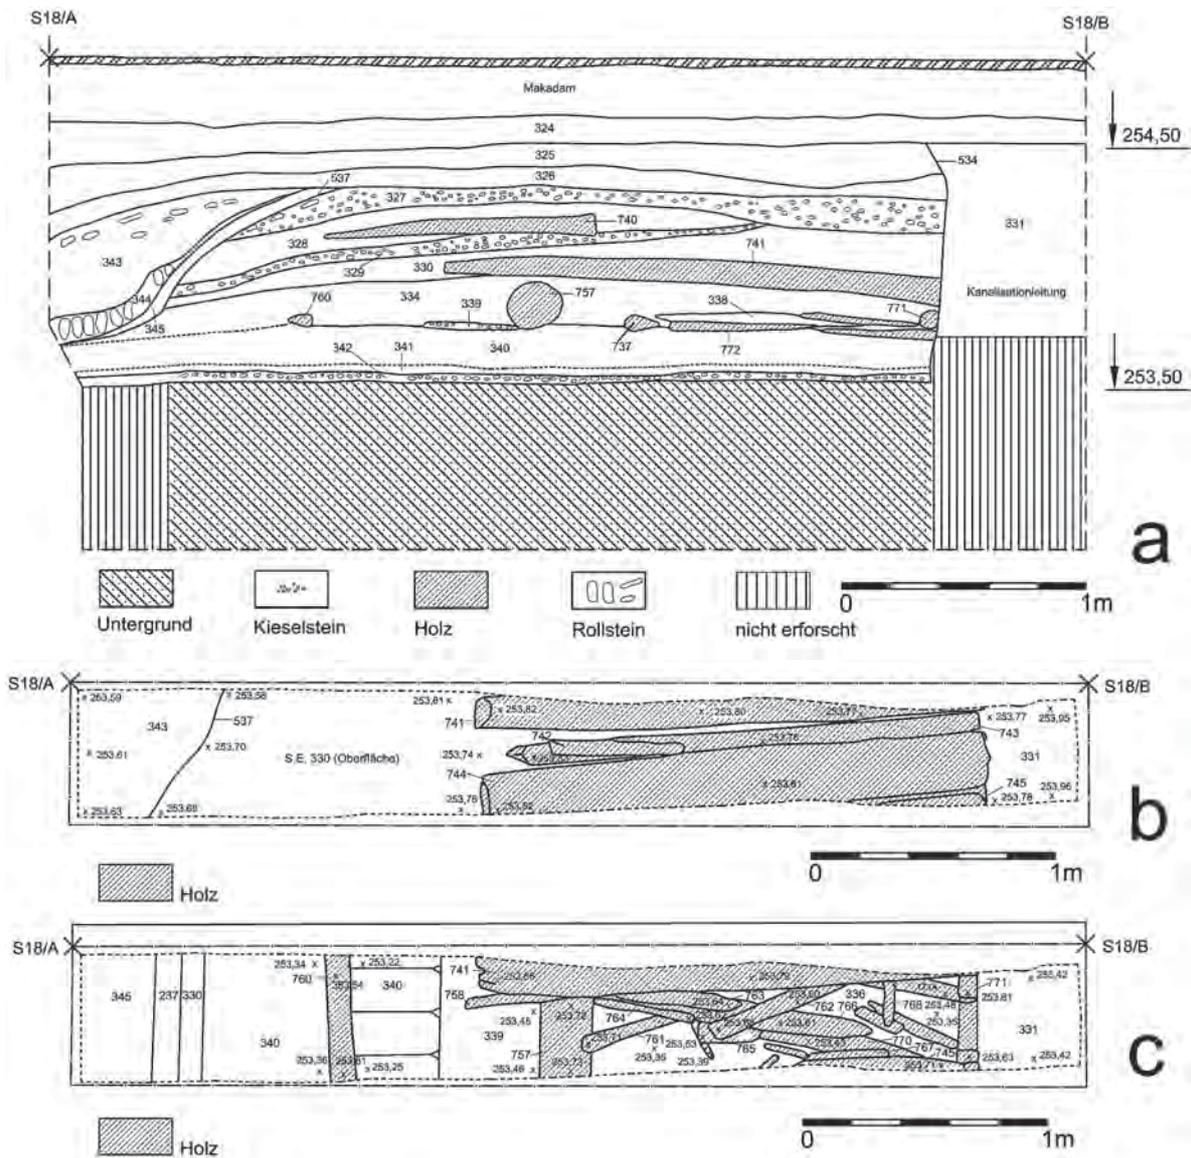
Abb. 19. Troppau, Niederring, Erforschung 2004, Sondage S18/04; a – Südostprofil der Sondage mit den Überresten des Holzwegs (zweite Hälfte des 13. Jhs.) entlang der südöstlichen Häuserfront des Rings; b – Grundriss der Sondage mit dem hölzernen Fahrweg; c – die hölzernen Konstruktionselemente und ihre Bruchstücke unter dem Fahrweg, es handelt sich wahrscheinlich um den Abfall nach dem Aufbau oder nach der Reparatur dieser hölzernen Konstruktion

südlichen Häuserfront des Niederrings) erhalten (Abb. 19). Diese Konstruktion bestand aus länglichen Trageelementen (Balken, Stammholz) und quer gelegten Brettern und Bohlen, die als Geh- und Fahrweg genutzt wurden. Es wurden **zwei Phasen** dieses hölzernen Weges erfasst. So wurden nach einer Reparatur und der Teilerlegung des Fahrwegs die nicht mehr brauchbaren und beschädigten Teile im Hohlraum unter dem neuen Fahrweg gelassen. Die Holzelemente des Fahrweges aus den Sondagen S15/04 und S18/04 wurden dendrochronologisch in die Anfänge der Civitas (1210–1220) datiert. Die stratigraphische Lage dieses Holzweges (die Verschlammungsschicht über der ersten Pflasterung, d. h. der Horizont aus der zweiten Hälfte des 13. Jhs.) unterstützt die Mutmaßung, dass für seine Erbauung **sekundär auch Holz aus wesentlich älteren zerlegten Konstruktionen** genutzt wurde.

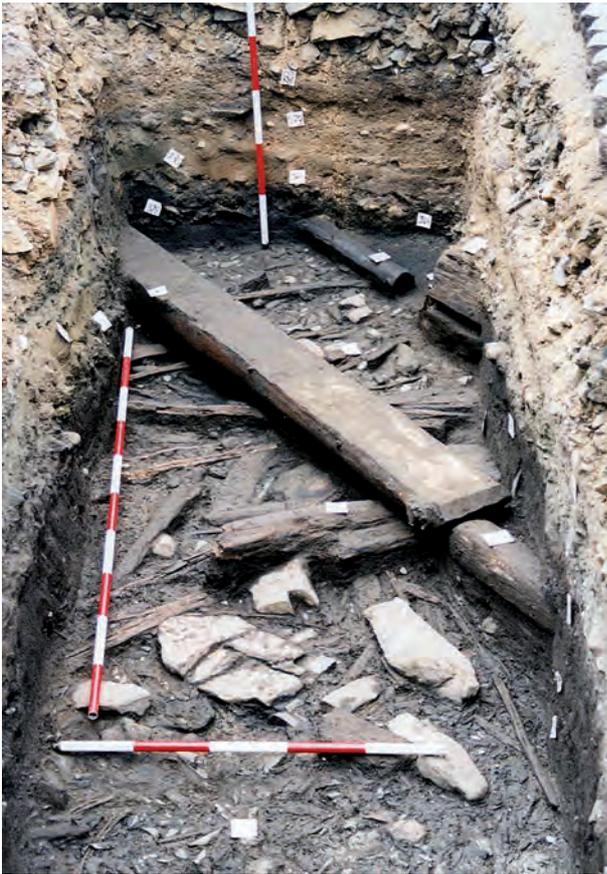
Abb. 20. Troppau, Niederring, Erforschung 2003, Sondage S10/03. Ein längliches Bauelement des hölzernen Fahrwegs (50er–60er Jahre des 13. Jhs.) in der Richtung zum Ratiborer Tor. In der Ecke der Sondage befinden sich die teilweise entdeckten Seitenwände der Oberflächenrinne (die dritte Phase des Entwässerungssystems, S. E. 576)

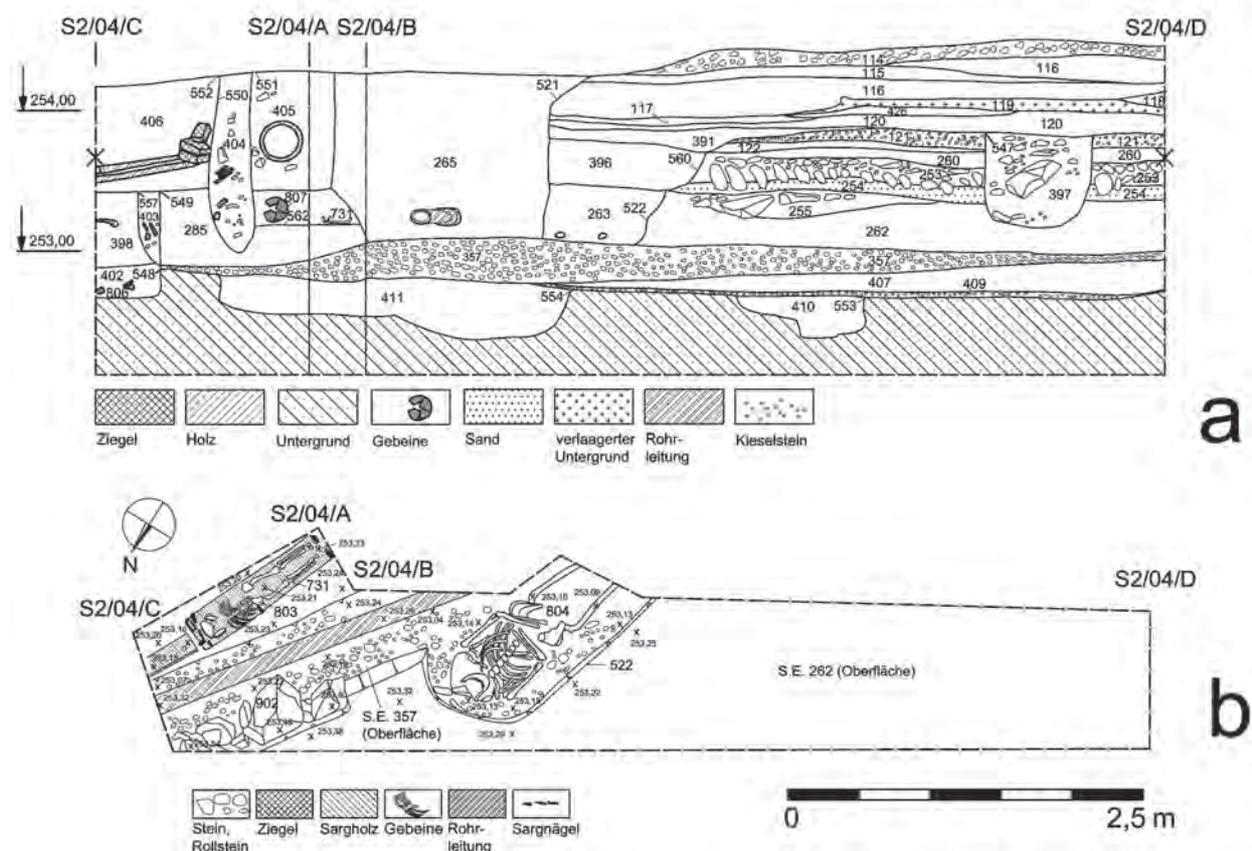
Abb. 21. Troppau, Niederring, Erforschung 2004, Sondage S2/04; a – Südostprofil der Sondage mit den in den Untergrund eingetieften Objekten aus der Vorzeit. Dann folgen die älteren mittelalterlichen Pflasterungen (S. E. 409 und 357) und Gräber (S. E. 522, 548, 549, 557 und 562) aus der St. Adalbert Kirche in ihrer Superposition. Der Friedhofshorizont ist von der spätmittelalterlichen oder frühneuzeitigen Kieselsteinpflasterung S. E. 253 überdeckt, dann folgen die Dränschichten aus der Neuzeit; b – Der Grundriss der Sondage mit den Begräbnisbefunden S. E. 803 und 804 gegenüber der Überreste der Friedhofsmauer S. E. 902

logische Erforschung auch einen Überrest eines Fundamentes aus Bruchstein und Kalkmörtel (Abb. 21b, **S. E. 902**), das die Begräbnisfläche abgrenzte. Diese Mauer kann mit aufgrund der Analyse der Zusammenhänge als ein Überrest der Friedhofsmauer interpretiert werden. Eines von den Begräbnissen wurde außerhalb dieser Mauer gefunden. Es war ein Begräbnis eines Mannes (ohne Sarg?, sein Schädel lag auf einem flachen Stein) im Alter von 45–55 Jahren (Dofková, Drozdová 2006, S. 30). Die Fundumstände ermöglichen es, dieses Begräbnis als ein sog. Begräbnis außerhalb des Friedhofs (zu dieser Kategorie vergl. Unger 2006, S. 144–163) zu klassifizieren. In einer bestimmten Entwicklungsphase wurde dann der Friedhofshorizont einschließlich der Überreste des niedergerissenen Mauergürtels wieder gepflastert. Der Friedhof in diesem Raum vor der Stirnseite der Kirche wurde durch die Marktfläche ersetzt.

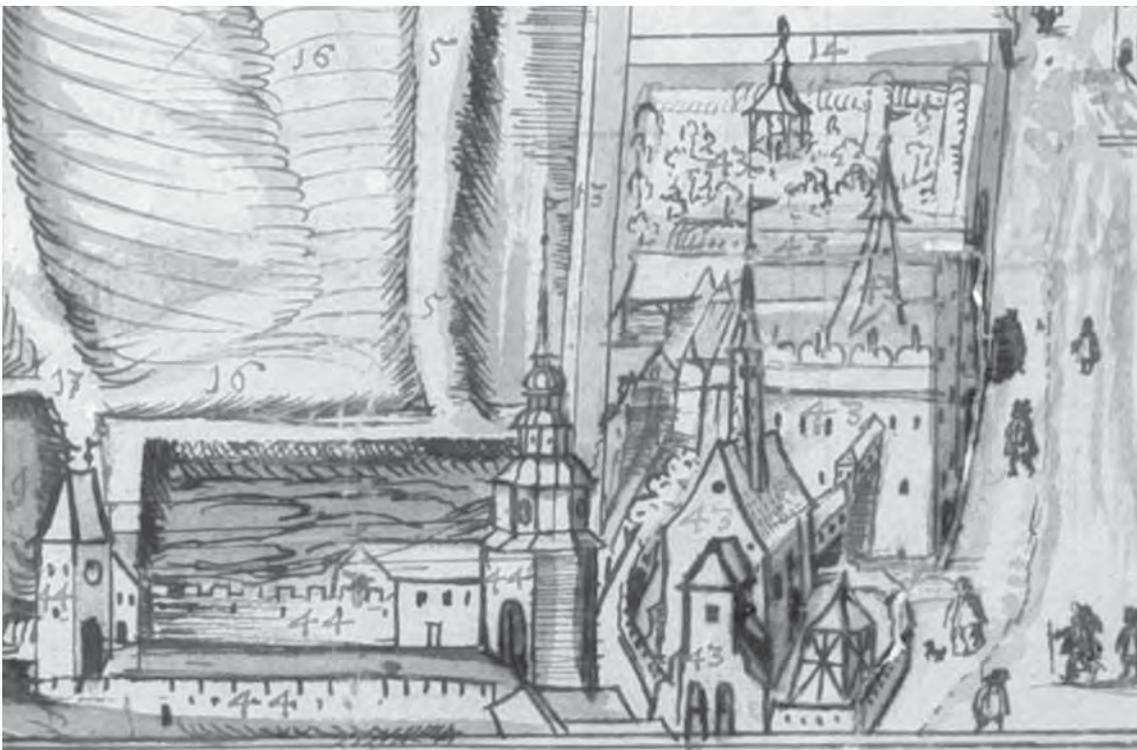
Abb. 22. Die St. Adalbert Kirche auf dem Plan der Umgebung des Ratiborer Tors und des Schlosses in Troppau, Federzeichnung, um 1650 (Schlesisches Landesmuseum in Opava, Kunsthistorische Abteilung, Inv. Nr. U 4059A), gescannt
