## NAWIERZCHNIE ORAZ INSTALACJE PODZIEMNE PRZEJŚCIA JATEK RZEŹNICZYCH GŁÓWNEGO MIASTA GDAŃSKA

OVERGROUND SURFACES AND UNDERGROUND INSTALLATIONS  
OF BUTCHER'S STALLS PASSAGE OF MAIN CITY GDAŃSK

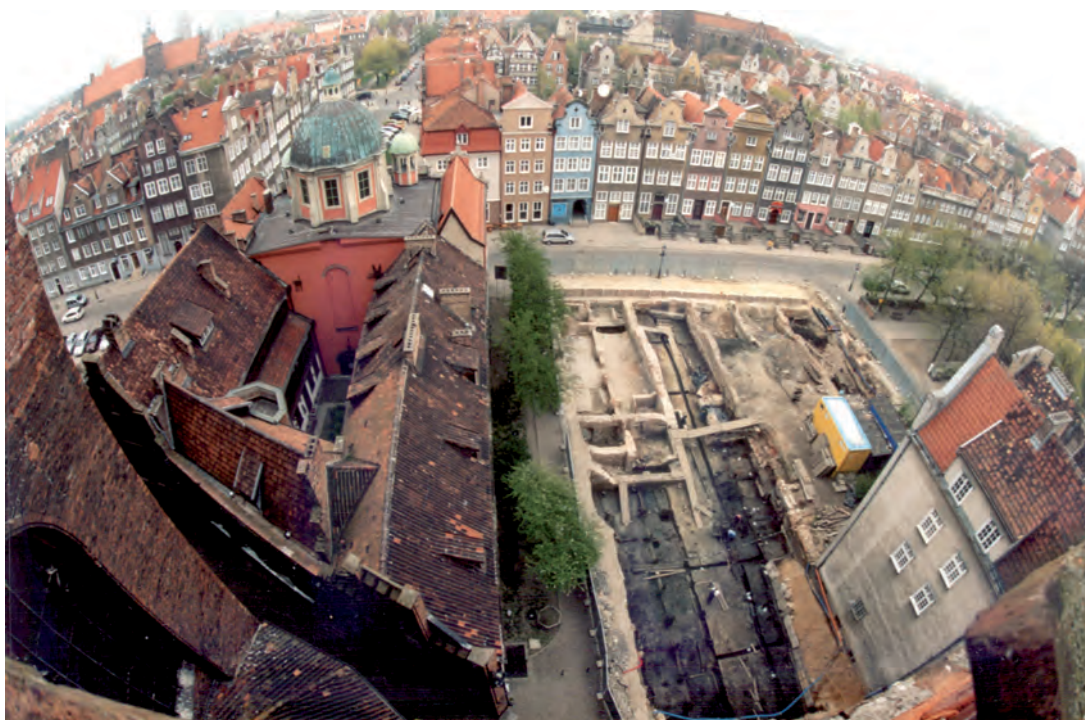
Ryc. 1. Widok z góry na obszar badań (w kształcie odwróconej litery L). Po lewej plebania kościoła Mariackiego i Kaplica Królewska, w głębi fragment ul. św. Ducha. Widok od południa. Fot. R. Janczukowicz

Fig. 1. View from above over the area of excavations (in the shape of turned L). Presbytery of St Mary's church and fragment of św. Ducha street in the background. Viewed from the south. Photo by R. Janczukowicz

W latach 2004–2005 we wschodniej części kwartału objętego ulicami: Mariacką, Podkramarską, św. Ducha i Krowią w Gdańsku zostały przeprowadzone ratownicze badania archeologiczne. Wykopaliska zrealizowało Muzeum Historyczne Miasta Gdańska na zlecenie Urzędu Miasta Gdańska. Przebadany obszar, o powierzchni ok. 1000 m<sup>2</sup>, znajduje się w centralnej części Głównego Miasta Gdańska, w bezpośrednim sąsiedztwie kościoła Mariackiego, jego plebanii oraz Kaplicy Królewskiej (ryc. 1).

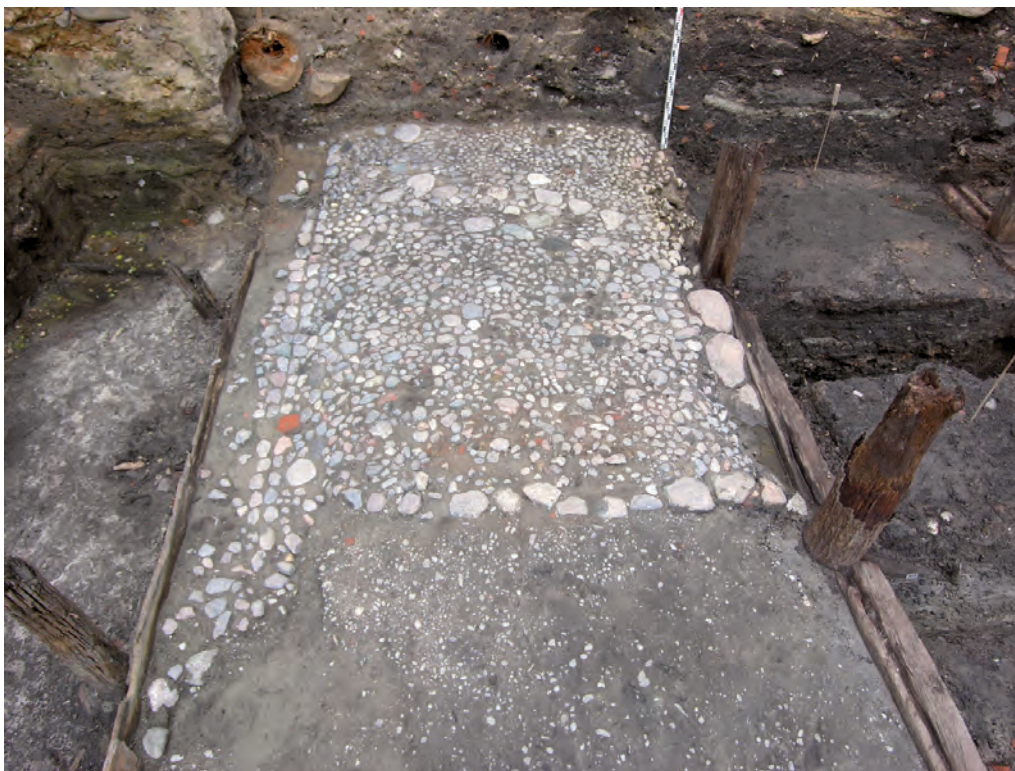
Ryc. 3. Brukowane, skośne zejście z ul. Mariackiej oraz fragment nawierzchni z drobnych kamieni ze wschodniego przejścia jatek rzeźniczych w trzecim poziomie osadniczym. Widok od północy. Fot. R. Krzywdziński

Fig. 3. Diagonal descent (with cobblestones) from Mariacka street. Fragment of eastern butcher's stalls surface made from small stones in III level of settlement. Viewed from the north. Photo by R. Krzywdziński

Istotną kwestią, którą należałoby na zakończenie poruszyć, jest chronologia najstarszego bruku zarejestrowanego podczas tych badań. Krótki odcinek brukowanego zejścia z ul. Mariackiej do wschodniego przejścia jatek rzeźniczych został datowany na okres od lat 1346–1347 do 1367 r. Jest to zatem najstar-

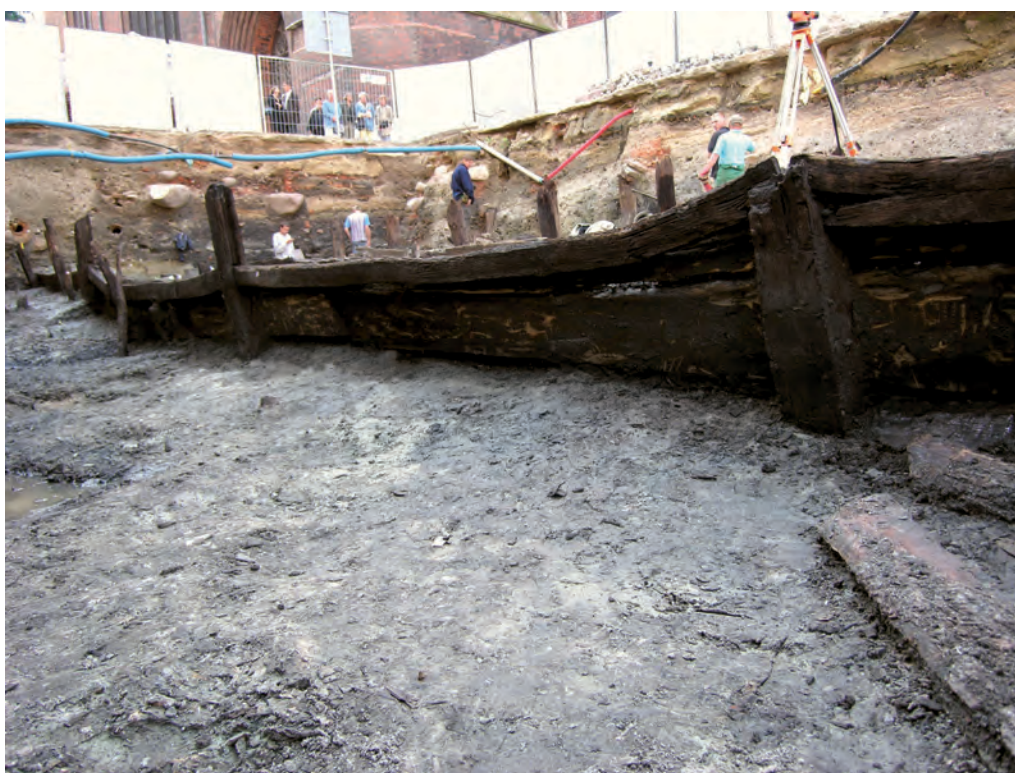
Ryc. 4. Pozostałości ściany oddzielającej wschodnie przejście jatek od posesji mieszczańskiej trzecim poziomie osadniczym. Widok od północnego wschodu, tj. od strony prywatnej działki mieszczańskiej. Fot. R. Krzywdziński

Fig. 4. Remains of wall separating eastern butcher's stalls passage from middle-class property in III level of settlement. Viewed from the northern-east (from private middle-class property). Photo by R. Krzywdziński

Ważnym elementem wschodniego przejścia jatek zarejestrowanym podczas badań archeologicznych były relikty ścian (czy też płotu) o długości ok. 21 m, oddzielającej niezabudowane zaplecze sąsiedniej, prywatnej posesji od przejścia. Niewygodne sąsiedztwo działki i przejścia jatek zostało oddzielone konstrukcją, której podstawę stanowiło sześć prostokątnych w przekroju, zaciosanych u dołu i wbitych w regularnych odstępach pali. W ich bocz-

nych ścianach, nieco powyżej poziomu użytkowego, wycięto prostokątne gniazda przelotowe. We wlotach tych gniazd umieszczono czopy końców pięciu belek rozporowych o długości ok. 4 m. Połączenia na czop i gniazdo przelotowe zostały wzmocnione kołkami przechodzącymi przez gniazda i czopy prostopadłe do ściany. Do tak wykonanego szkieletu od strony przejścia jatek, tj. od zachodu, przybito poziomo solidne deski wypełniające płaszczy-

znę ściany. W późniejszym okresie konstrukcję tę poddawano wielu naprawom, polegającym zarówno na wzmacnianiu lub usztywnianiu konstrukcji belek, jak i na uzupełnianiu powstających w wyniku wysychania drewna szpar i ewentualnych ubytków. Śladami tych napraw były liczne pale i żerdzie zaciosane u dołu i wbite po jednej i drugiej stronie ściany oraz dostawione i przybite do niej pionowo i poziomo deski o różnej wielkości, szczególnie na

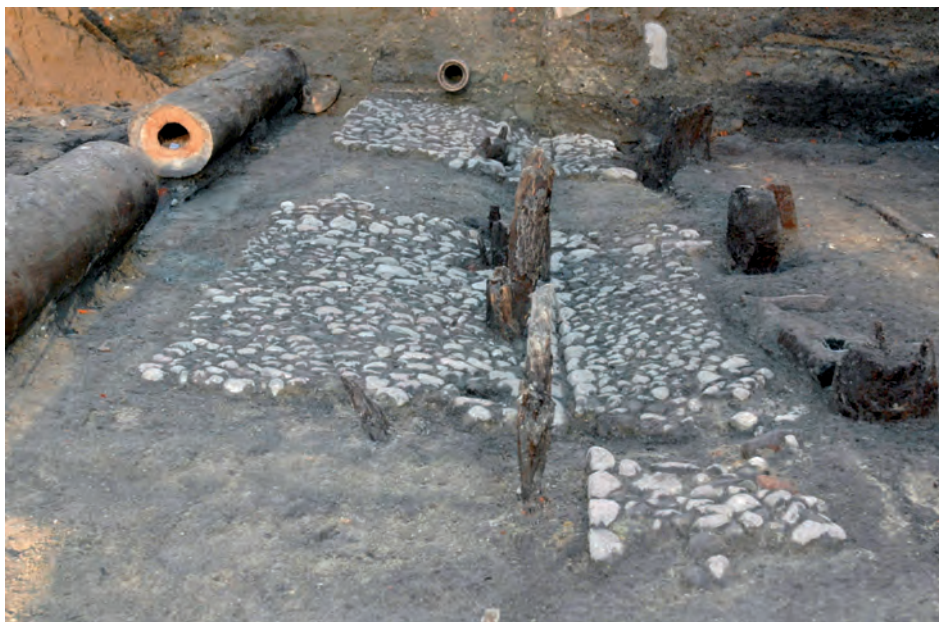
Ryc. 5. Fragment zachowanego bruku z rynsztokiem i wbitymi liniowo palami ze wschodniego przejścia jatek rzeźniczych w IV poziomie osadniczym. Widok od północy. Fot. R. Krzywdziński

Fig. 5. Fragment of preserved cobblestones with gutter and line of wooden stakes from the eastern butcher's stalls passage in IV level of settlement. Viewed from the north. Photo by R. Krzywdziński

dzi<sup>2</sup>. Wzdłuż tego rynsztoka, a także symetrycznie, po drugiej stronie przejścia, przy jego wschodniej krawędzi, zarejestrowano pozostałości dolnych części wbitych liniowo niewielkich pali o trudnej do jednoznacznego ustalenia funkcji. Można jedynie przypuszczać, że oddalone o mniej więcej 1 m od frontowych ścian jatek pale stanowiły podpórki pod ludy lub elementy konstrukcji wystającego przed ściany kramów zadaszenia.

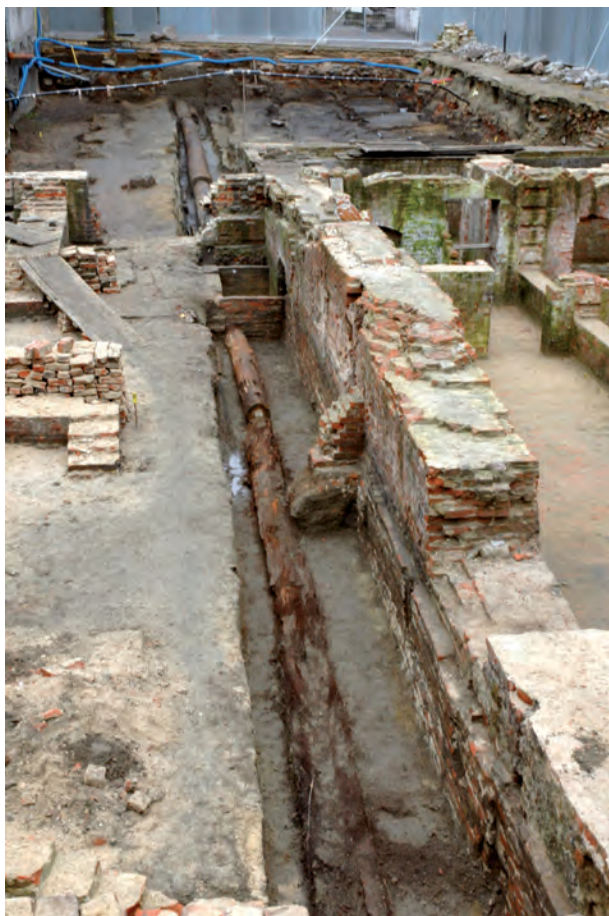
Ryc. 6. Pozostałości wodociągu miejskiego zarejestrowane pod nawierzchnią wschodniego przejścia jatek rzeźniczych. Widok od północy. Fot. R. Krzywdziński

Fig. 6. Remains of urban water-supply system revealed under the surface of eastern butcher's stalls passage. Viewed from the north. Photo by R. Krzywdziński

Z tego poziomu osadniczego pochodzi także fragment nitki wodociągu Głównego Miasta, który został zainstalowany pod powierzchnią wschodniego przejścia jatek na głębokości 2–2,2 m. Łączył on ciągi główne spod ul. św. Ducha i Mariackiej. Na odsłoniętym w trakcie badań odcinku nie stwierdzono punktów odbioru wody. Zlokalizowane one były natomiast w bezpośrednim sąsiedztwie jatek, na ul. Mariackiej i św. Ducha. Widać to na *Plan der Rechten Stadt Dantzig, in welcher die Leitung der Brunnen Röhren nach den Haupt Brunnen....* z 1717 r.

Wodociąg odsłonięto na długości 44,6 m. Instalację wykonano z pięciu zachowanych w całości lub fragmentarycznie, okrągłych w przekroju sosnowych rur o długości 5,2–11,58 m i średnicy 29–62 cm, w których były wydrążone (wywiercone) wzdłużnie okrągłe w przekroju kanały o średnicy 9–18,5 cm. Drewniane przewody połączono ołowianymi złączami w formie krótkich rur z okrągłymi kołnierzami na obu końcach. Dookoła brzegów kołnierzy wykonano, niemal jeden przy drugim, otwory, dzięki którym złącze można było przybić do czoła rury.
