PAWEŁ CEMBRZYŃSKI

ZAOPATRZENIE W WODĘ  
I USUWANIE NIECZYSTOŚCI  
W MIASTACH STREF  
BAŁTYCKIEJ I SUDECKO-KARPACKIEJ  
W XIII–XVI WIEKU

WATER SUPPLY AND WASTE DISPOSAL  
IN CITIES OF THE BALTIC  
AND SUDETEN-CARPATIANS ZONES  
IN THE 13<sup>TH</sup>–16<sup>TH</sup> CENTURIES

WROCLAW 2011

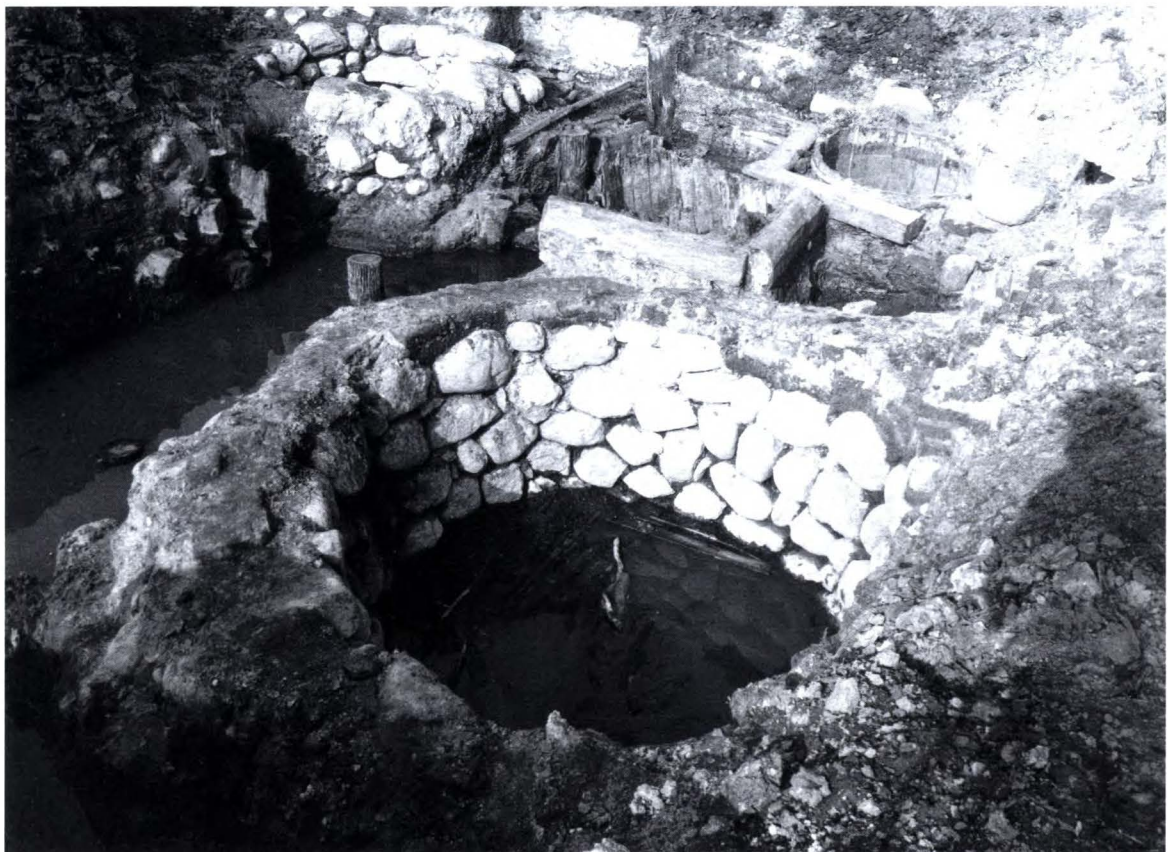
Ryc. 44. Elbląg, ul. Kowalska/Studzienna. Zespół latryn

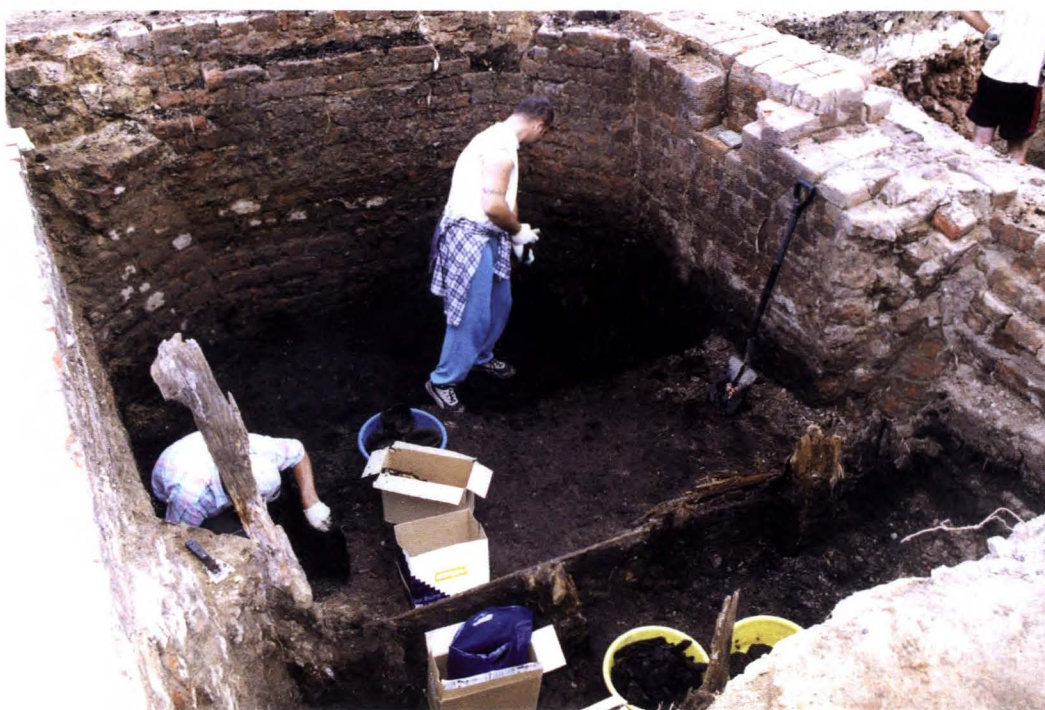
Ryc. 45. Wnętrze latryny w Elblągu w trakcie eksploracji

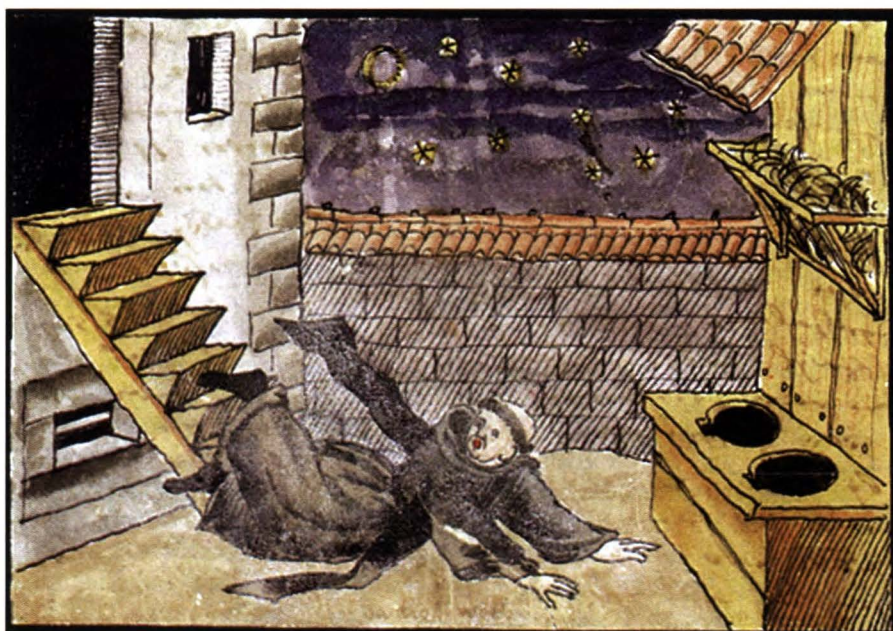
Ryc. 48. XVI-wieczne przedstawienie latryny z dwoma siedziskami, Johann Jakob Wick, 1570 r. (<http://www.gwick.ch/Perspe/Pictures/BildDepot/wickiana01.jpg>, dostęp: 13.02.2011 r.)
