## VI. KOŚCIÓŁ SALWATORA WE WROCŁAWIU

### VI.1. RELIKTY KOŚCIOŁA SALWATORA WE WROCŁAWIU

PRZEMYSŁAW GUSZPIT, ROLAND MRUCZEK, TOMASZ KASTEK

## 1. RELIKTY KOŚCIOŁA SALWATORA. WYNIKI BADAŃ TERENOWYCH

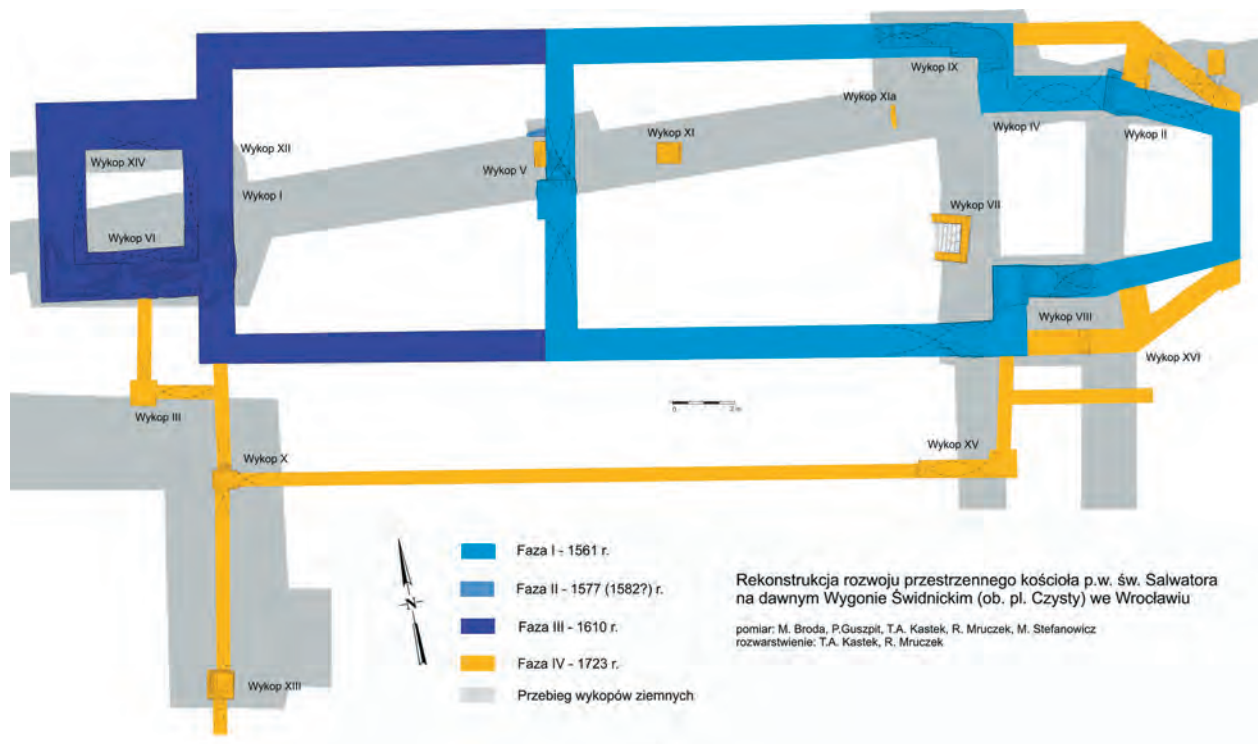
Plan 1. Rekonstrukcja rozwoju przestrzennego kościoła p.w. św. Salwatora na dawnym Wygonie Świdnickim we Wrocławiu (pomiar: M. Broda, P. Guszpit, T.A. Kastek, R. Mruczek, M. Stefanowicz; rozwarstwienie: T.A. Kastek, R. Mruczek)

Plan 1. Reconstruction of spatial development of the church of Our Saviour on former Wygon Świdnicki (Czysty Square at present) in Wrocław (measurement: M. Broda, P. Guszpit, T.A. Kastek, R. Mruczek, M. Stefanowicz; dissection: T.A. Kastek, R. Mruczek)

Ogólna charakterystyka budowli. Ujawnione w trakcie badań reliktów architektoniczne pozwalają przyjąć, że pierwszy kościół w tym miejscu był budowlą orientowaną, jednonawową, z wyodrębnionym prezbiterium zamkniętym poligonalnie, wykonaną zapewne w konstrukcji ryglowej, na co wskazuje plan widokowy Weinerów (ojca i syna) z 1562 r., na bardzo solidnym fundamencie filarowo-łukowym. Korpus, o rzucie prostokąta, na poziomie fundamentów miał wymiary 10,80 × 15,70 m, prezbiterium miało długość 8,40 m i największą szerokość – mierzoną przy łuku tęczy – 7,25 m. Układ przestrzenny kościoła i jego konstrukcja, w tej fazie budowy, były bardzo zbliżone do pobliskiej świątyni protestanckiej w Świniarach, wzniesionej w 1570 r., nigdy istotnie nie przebudowanej, rozebranej w 1880 r.; znanej z fotografii archiwalnej datowanej na 1878 r. (Degen 1965, ryc. 51; Górka 1997, s. 149 i 151, ryc. 5).

Ogólna charakterystyka budowli. Zgodnie z zapisem źródłowym z tego roku, kościół miał być *przedłużony o 18 łokci* (por. Harasimowicz 1997, s. 47), co znajduje potwierdzenie w wynikach badań. Przedłużono wówczas, o wyżej wymienioną wartość – na poziomie fundamentów jest to około 10,90 m wobec spodziewanych około 10,37 m – korpus nawowy w kierunku zachodnim – odtąd była to nawa o wymiarach 10,80 × 26,6–26,7 m – oraz zbudowano nową, masywną wieżę na planie kwadratu o boku 6 m, umieszczoną na osi założenia i przylegającą do elewacji zachodniej świątyni. Wykonany wkrótce potem plan miasta, zawarty w dziele M. Meriana (1650 r.) przedstawia kościół murowany (!), z dość charakterystycznymi oknami zamkniętymi łukiem półpełnym, o prostych podziałach maswerków oraz wieżyczką na sygnaturkę o cechach wczesnorenesansowych. Niewykluczone, że jeden z dwóch widoków zawartych w pracy Meriana z 1650 r. przedstawia bryłę kościoła sprzed przebudowy w 1610 r., różniąc się one bowiem między sobą lokalizacją wieży (por. Zeiller 1650). Zawarta w zapisie źródłowym informacja o podwyższeniu kościoła nie podlega na razie weryfikacji.

Ogólna charakterystyka budowli. Przebudowa barokowa zasadniczo zmieniła układ przestrzenny kościoła. Wyodrębnione dotąd w jego bryle prezbiterium poszerzono do rozmiarów korpusu, powtarzając jednak dotychczasowe, poligonalne zamknięcie; dobudowano od południa rozległą nawę boczną z dwoma poziomami empor, zakładając również podobne empory w starym korpusie po stronie północnej; ponadto wzniesiono dwie wieżyczki, bezpośrednio przy wieży, dla pomieszczenia schodów prowadzących zapewne na empory. Fakt istnienia dwóch takich wieżyczek potwierdzają też ryciny Friedricha Gottlieba Endlera z początku XIX w. (por. Harasimowicz 1997, s. 46). Ponad wszelką wątpliwość budowla po przebudowie osiemnastowiecznej wykonana była w konstrukcji ryglowej, zbliżonej do tak zwanego *Ständerbau*.

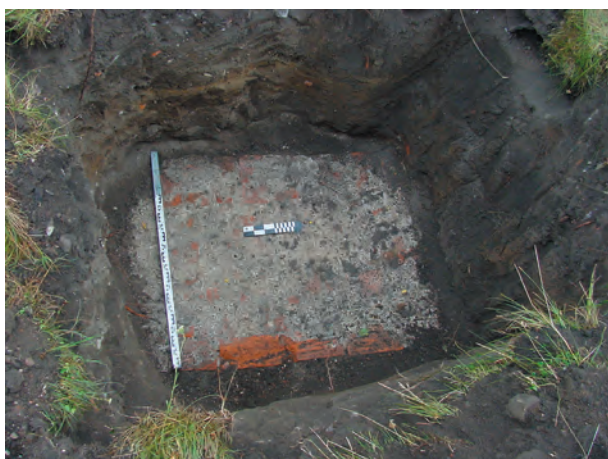
Fot. 1. Wrocław, kościół Salwatora, wykop I. Widok ściany zachodniej korpusu kościoła z fazy III od strony E  
Photo 1. Wrocław, church of Our Saviour, excavation I. View of the west wall of the church body from phase III as seen from side E

Został on założony w północno-zachodniej części pl. Czystego (dawny *Salvatorplatz*), w celu zlokalizowania reliktyw znanej z archiwaliów świątyni, wyprzedzając założenie wykopów instalacyjnych. Miał kształt prostokąta o wymiarach 1,5 × 2,0 m. Odkryto w nim fragment korony masywnego muru o szer. 1,10–1,16 m, o przebiegu N-S, zbudowanego z cegieł formatu 26,0–27,5 × 12,5–13,5 × 7,5–8 cm, ułożonych w wążku nieregularnym, miejscami niderlandzkim, połączonych bardzo twardą zaprawą piaszczysto-wapienną barwy od stalowej do białej (fot. 1). Technika i technologia budowy wskazuje, że został zbudowany w 2. poł. (4 ćw.?) XVI – 1. poł. XVII w.

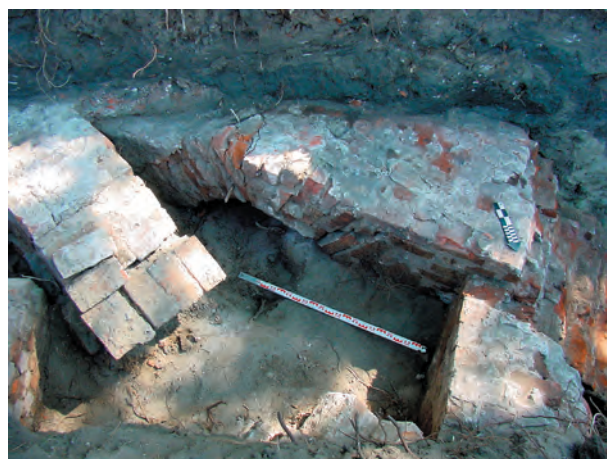
Fot. 2. Wrocław, kościół Salwatora, wykop II. Widok północnej części prezbiterium z fazy I (relikty w głębi) i IV od strony N

Photo 2. Wrocław, kościół Salwatora, excavation II. View of the north part of the presbytery from phases I (relics in depth) and IV as seen from side N

Zostały one założone w północno-wschodniej części pl. Czystego, w celu zlokalizowania reliktów prezbiterium świątyni. Odkryto w nich reliktury murów z kilku faz budowlanych, północno-wschodniej części kościoła. Wszystkie wymienione wykopy miały kształt prostokąta o wymiarach odpowiednio: II –  $2,0 \times 1,5$  m; IV –  $4,7 \times 2,6$  m; IX –  $4,4 \times 1,8$  m.

Najstarszym stratygraficznie murem był fragment arkadowej partii fundamentowej murów magistralnych korpusu i wyodrębnionego, wielobocznie zamkniętego prezbiterium. Fundament oparto na masywnych, prostopadłościennych filarach ceglanych dwu- i trójramiennych, zlokalizowanych w miejscach załamania murów obwodowych. Zarejestrowano fragment ściany północnej korpusu kościoła o długości 4,20 m, jego narożnik północno-wschodni i odcinek ściany wschodniej, o długości 2,50 m. Następnie rozpoznano dobijającą do niej pod kątem prostym północną ścianę prezbiterium, o długości ok. 4,0 m i pierwszą spośród ścian poligonalnego zamknięcia, również o długości ok. 4,0 m. Korony murów odkrytych reliktów rejestrowano na poziomie 117,02–118,18 m n.p.m.; odsadzki na wysokości 116,95 i 117,32 m n.p.m. Ze względu na charakter wykopów, podporządkowanych pracom instalacyjnym, nie osiągnięto poziomu posadowienia murów.

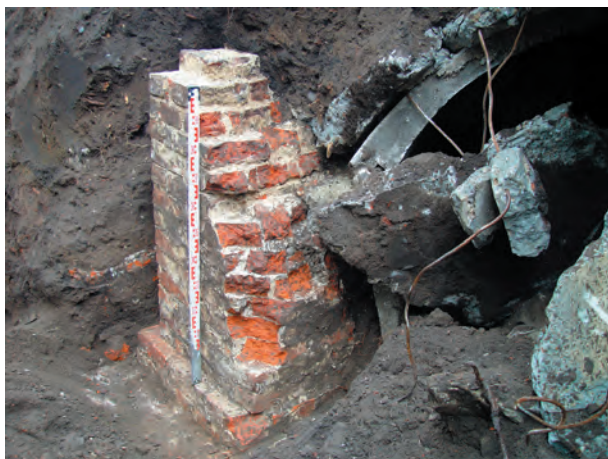
Fot. 3. Wrocław, kościół Salwatora, wykop III. Widok filara klatki schodowej z fazy IV od strony SE

Photo 3. Wrocław, church of Our Saviour, excavation III. View of a staircase pillar from phase IV as seen from side SE

Zlokalizowany był w odległości 2,82 m na południe od wieży kościelnej i w odległości 1,91 m od ściany zachodniej, dobudowanej w okresie baroku południowej nawy kościoła (zob. rozdział VI.2.). Odkryto tutaj pozostałość narożnego, południowo-zachodniego, filara klatki schodowej, w górnej części zniszczonego. Określenie dokładnej szerokości arkad wschodniej jak i północnej ścian fundamentowych tego założenia, było bardzo utrudnione. Odkryty filar miał kształt kwadratu o boku 0,72–0,74 m i posiadał odsadzkę o szerokości do 0,08 m. Korona reliktu została zarejestrowana na wysokości 118,89 m n.p.m. natomiast wspomniana odsadzka na wysokości 117,67 m n.p.m. Filar ten, zbudowany z cegieł, w górnej części lekko był przechylony w kierunku wschodnim. Użyto cegieł formatu 25,2–26,0 × 10,9–12,4 × 6,5–7,7 cm, ułożonych w wążku nieregularnym, spojonych średniotwardą zaprawą piaszczysto-wapienną barwy żółtej, z zawartością węgla wapnia w postaci pylistej z niewielkim dodatkiem drobnych

grudek wapna. Spoina nieopracowana, lekko tylko rozmazana na ceglach, świadczy o tym, iż relikw ten miał się znajdować w ziemi. Jego powstanie wiązać należy z barokową fazą budowlaną.

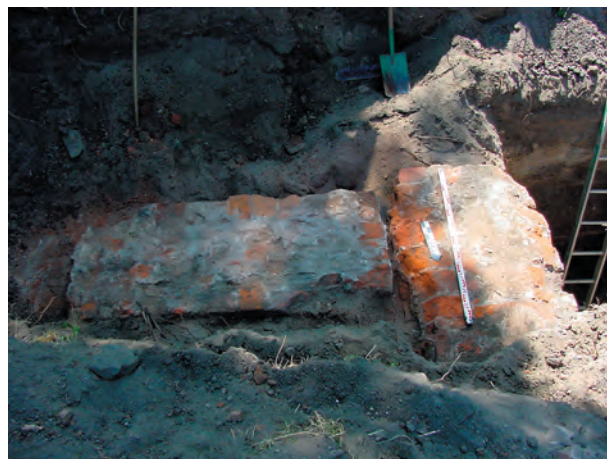
Fot. 4. Wrocław, kościół Salwatora, wykop IV. Widok zachodniej ściany korpusu i dochodzącego do niej prezbiterium (ściana po lewej) z fazy I

Photo 4. Wrocław, church of Our Saviour, excavation IV. View of the west wall of the church body and its adjacent presbytery (wall to the left) from phase

Kolejne relikty architektoniczne odkryte w wykopach II, IV, IX wiązały się z przebudową opisanego założenia. Zlikwidowano wyodrębnione dotąd w bryle świątyni prezbiterium i poszerzono je do rozmiarów korpusu, powtarzając jednak dotychczasowe, poligonalne zamknięcie. Mury obwodowe nowego chóru wzniesiono również na fundamencie filarowo-łukowym. Ich relikty odkrywano na poziomie 117,75–118,22 m n.p.m. Zarejestrowano filar narożny, dwuramienny, o ramionach tworzących kąt 120°. Dostępne do badań ramię północno-zachodnie, o dług. 0,70 m i szer. 0,72 m, zakończono strzypami. Filar stanowił podparcie dla arkad fundamentowych ścian wielobocznego zamknięcia prezbiterium: północno-wschodniej, o dług. ok. 2,40 m i szer. 0,62–0,65 m i wschodniej. Analogiczny filar dwu- lub trójramienny znajdował się w miejscu styku ściany północnej prezbiterium i pierwszej ze ścian jego poligonalnego zamknięcia – ściany północno-wschodniej. Tworzyły one kąt ok. 140°. Choć sam filar pozostawał poza granicami wykopu, o jego obecności i kształcie sądzić można na podstawie zachowanych łuków fundamentowych. W bezpośrednim sąsiedztwie pierwszego z filarów, na północ od załamania ścian: północno-wschodniej i wschodniej prezbiterium, znajdował się jeszcze jeden filar, o szer. 0,54–0,56 m i długości w granicach obserwacji 0,80 m, z jego południowego ramienia wyprowadzono arkadę o szer. 0,54 m, prawdopodobnie stabilizującą fundament budowli. Nie można jednakże wykluczyć, że po północnej stronie prezbiterium stała wówczas jeszcze jedna budowla, na planie prostokąta (zakrystia?) lub też jest to ślad kolejnej przebudowy zamknięcia prezbiterium z poligonalnego na proste.

Wszystkie odkryte mury, poświadczające przebudowę partii wschodniej kościoła, zbudowano w wykopie wąskoprzestrzennym, z cegieł formatu 25,0–26,2 × 12,0–13,1 × 6,3–7,6 cm i wtórnie użytych o formatach średniowiecznych, ułożonych w wążku nieregularnym, miejscami niderlandzkim, spojonych dość twardą zaprawą piaszczysto-wapienną barwy jasnopopielatej, z zawartością wapna pylistego. Technika i technologia budowy wskazuje na ich powstanie w szerokim przedziale czasowym od XVIII do poł. XIX w.

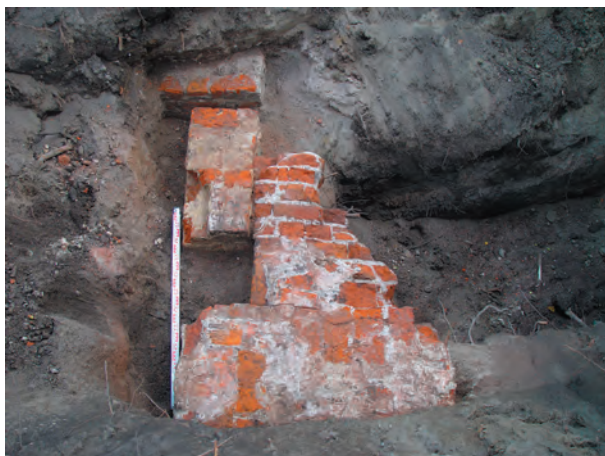
Fot. 5. Wrocław, kościół Salwatora, wykop V. Na pierwszym planie ściana zachodnia kościoła renesansowego (faza I). W głębi fragment muru z fazy II. Pośrodku filar z fazy IV  
 Photo 5. Wrocław, church of Our Saviour, excavation V. West wall of the renaissance church (phase I), foreground. Fragment from phase II, in depth. Pillar from phase IV

W wykopie o szerokości do 0,70 m, poprowadzonym ze wschodu na zachód – w przybliżeniu w osi podłużnej zlokalizowanego już wówczas kościoła – odkryte zostały relikty murów z trzech faz budowlanych, przebiegające po osi północ-południe. Wykop został rozszerzony w rejonie ich odkrycia do szer. 1,50 m. W miejscu tym zidentyfikowano relikty z trzech faz budowlanych. Odkryte fragmenty świątyni znajdowały się mniej więcej w połowie szerokości jej korpusu. Pierwszy z nich był pozostałością filara i wyprowadzonej z niego w kierunku północnym arkady fundamentu filarowo-łękowego. Łęk ten wstawiono do wcześniej przygotowanych strzępi wklęsłych. Analogiczne strzępia i arkada powinny znajdować się po stronie południowej filara. Świadczyć może o tym ułożenie filara po środku ściany zachodniej, mniej więcej w równej odległości pomiędzy ścianami obwodowymi północną i południową. Odkryty filar miał szerokość 1,26 m i długość, w obrębie wykopu – 0,60 m, natomiast dostawiona od strony północnej arkada miała szerokość 0,76 m i zachowała się na długości 0,97 m. Korona muru odsłonięta była na głębokości 118,17 m n.p.m. Była to pozostałość zachodniego zamknięcia z najstarszej fazy budowy kościoła, przed jego przebudową i przedłużeniem w kierunku zachodnim. Odkryty mur,

postawiony we wkopie wąskoprzestrzennym, zbudowany był z cegieł formatu  $26,8\text{--}28,6 \times 12,2\text{--}13,2 \times 7,0\text{--}8,6$  cm, z dobrze wypalonych w atmosferze utleniającej cegieł „palcówek” połączonych bardzo twardą zaprawą piaszczysto-wapienną barwy jasno-popielatej, popielatobrazowej do stalowej, z dużą zawartością węglanu wapnia w postaci grudek i pyłu oraz domieszką prażonego kruszywa granitowego. Technika i technologia budowy wskazuje na to, iż należy wiązać ten odcinek z fazą budowy murów odkrytych w wykopach II, IV, VIII i IX.

Kolejny mur dostawiony był do opisanej wyżej ściany fundamentowej filarowo-łękowej zachodniej. Jego relikw odkryty został na niewielkiej przestrzeni. Narożnik dostawionej ściany zidentyfikowany został na długości 0,59 m, szerokości 0,28 m i miał wysokość trzech warstw cegieł. Ten niewielki fragment muru stanowi prawdopodobnie pozostałość pierwszej wieży dostawionej do kościoła z najstarszej fazy. Nie udało się określić poziomu posadowienia tej budowli, ani konstrukcji jej fundamentów. Zbudowano go z cegieł formatu  $27,4 \times 12,8\text{--}13,0 \times 7,4$  cm, połączonych bardzo twardą zaprawą piaszczysto-wapienną barwy popielatobrazowej do stalowej, z dużą zawartością węglanu wapnia w postaci grudek i pyłu oraz domieszką prażonego kruszywa granitowego. Technika i technologia budowy wskazuje na pokrewieństwo obiektu z relikwami znanymi z wykopu II, IV, VIII i IX, lecz zaprawa zastosowana przy jego wznoszeniu różni się nieznacznie od spoiw tam zarejestrowanych.

Najmłodszym elementem występującym w tym miejscu, był półfilar o wymiarach  $0,83 \times 0,38$  m, dostawiony do ściany filarowo-łękowej. Była to pozostałość konstrukcji podtrzymującej empore północną, tak jak relikw z wykopów XI i XIa. Element ten zbudowany był z cegieł formatu  $27,0 \times 12,8\text{--}13,2 \times$  cm, spojonych średnio twardą zaprawą piaszczysto-wapienną barwy jasno-żółtej, z zawartością węglanu wapnia w postaci pylistej z niewielkim dodatkiem drobnych grudek wapna. Spoiny nieopracowane, lekko tylko rozmazane na ceglach. Półfilar ten wiązać należy z barokową fazą budowlaną.

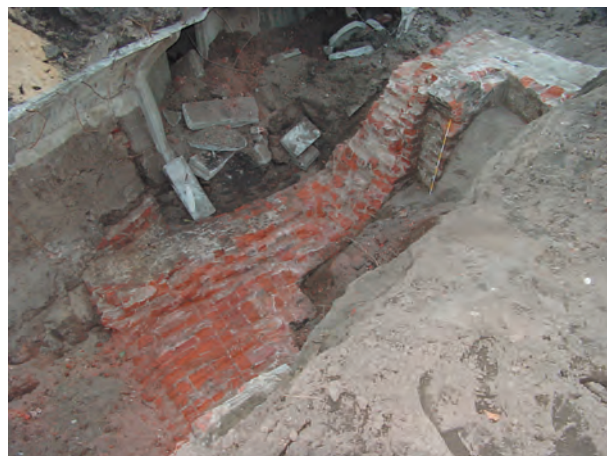
Fot. 6. Wrocław, kościół Salwatora, wykop VI. Ściana zachodnia korpusu kościoła (po lewej) wraz z wieżą – faza III. Widok od strony NE

Photo 6. Wrocław, church of Our Saviour, excavation VI. West wall of the church body (left) with the tower – phase III. View from side NE

Został założony w celu zlokalizowania relikwów wieży świątyni. Miał on plan prostokąta o wymiarach około  $3,5 \times 6,0$  m. Zarejestrowano w nim relikw murów obwodowych budowli wraz z zarysem prostopadłościenną wieży, ukazujące pierwotny kształt zachodniej części kościoła i dalsze jego przemiany.

W wykopie odkryto fragment ściany zachodniej kościoła oraz murów obwodowych czworobocznej

(kwadratowej?) w planie wieży, na które składały się ściana południowa i fragment ściany zachodniej. Zostały one zbudowane na litym fundamencie ceglany. Najstarszym stratygraficznie elementem była ściana zachodnia świątyni, o szerokości 1,16–1,18 m, odsłonięta na długości 3,25 m. Do niej dobudowano mury obwodowe wieży, na planie litery „C”. Ściana południowa miała długość 4,90 m powyżej odsadzki i 5,11 m poniżej jej poziomu oraz szerokości odpowiednio: 1,02 m i 1,16–1,17 m. Przewiązana z nią ściana zachodnia zarejestrowana została na odcinku o długości 2,20 m, miała szerokość 0,95 m. Do tak uformowanych murów obwodowych wieży dostawiono na styk wewnętrzne narożne półfilary przyscienne, pomiędzy którymi powstały wnęki nakryte łękami prawdopodobnie odcinkowymi. Półfilar południowo-wschodni miał ramię północne o długości mierzonej wewnątrz wieży – 0,62 m (całkowitej – 1,02 m) przy szerokości 0,44–0,45 m oraz ramię zachodnie o długości 0,76 m (całkowitej – 1,20 m) przy szerokości 0,40–0,42 m. Półfilar południowo-zachodni miał ramię północne o długości mierzonej wewnątrz wieży – 0,78 m (całkowitej – 1,16–1,17 m) przy szer. 0,40–0,43 m i ramię wschodnie o dług. mierzonej wewnątrz wieży – 0,86 m (całkowitej – 1,29 m) przy szerokości 0,36–0,38 m. Pomiędzy nimi, w ścianie południowej wieży, powstała w ten sposób wnęka o szerokości 1,54–1,69 m, zamknięta łukiem odcinkowym, po którym przetrwało wezgiełowie, czytelne w ramieniu wschodnim półfilara południowo-zachodniego. Korony murów odkrytych reliktyw rejestrowano na zróżnicowanym poziomie 116,89–118,42 m n.p.m. Odsadzka wewnętrzna ściany zachodniej kościoła znajdowała się na poziomie 116,31 m n.p.m.

Mury magistralne kościoła wzniesiono z cegieł formatu 26,0–27,5 × 12,5–14,0 × 7,5–8,0 cm, półfilary narożne zaś z cegieł o wymiarach 25,5–29,0 × 12,0–13,0 × 7,0–8,0 cm, ułożonych w wątku niderlandzkim i nieregularnym, spojonych bardzo twardą zaprawą piaszczysto-wapienną barwy białej, miejscami jasnopopielatą, z zawartością prażonego kruszywa granitowego(?). Budowano je w wykopach wąskoprzestrzennych, pozostawiając nieopracowane spoiny, często z przywartą ziemią. Technika i technologia budowy wskazuje na ich powstanie w 2. poł. (4 ćw.?) XVI – 1. poł. XVII w. Parametry zaprawy bliskie są spoiwom stosowanym we wrocławskim budownictwie renesansowym i jednocześnie zupełnie odmienne od zapraw znanych z licznych budowli barokowych.

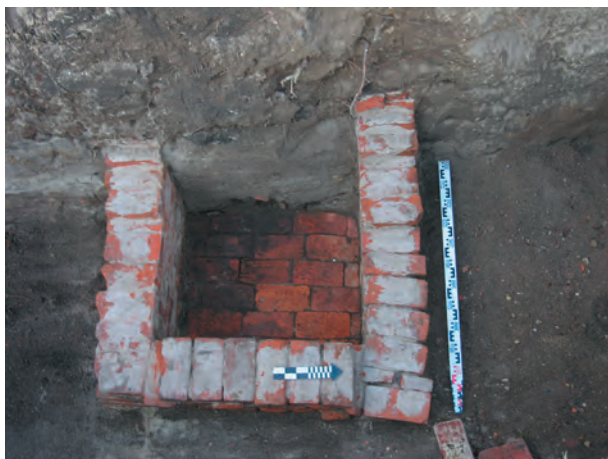
Fot. 7. Wrocław, kościół Salwatora, wykop VII.  
Widok krypty od strony E – faza IV

Photo 7. Wrocław, church of Our Saviour, excavation VII.  
Crypt seen from side E – phase IV

Wykop założony został w rejonie, później zidentyfikowanej, wschodniej ściany obwodowej korpusu kościoła. W pobliżu południowego narożnika wschodniej ściany obwodowej korpusu i południowej ściany prezbiterium odkryta została krypta. W jej zasypie nie odkryto żadnych pozostałości. Krypta ta, zorientowana była w osi wschód – zachód, z lekkim odchyleniem w kierunku południowo-wschodnim – północno-zachodnim. Korony murów odsłonięte zostały na poziomie 117,90 m n.p.m. Narożnik południowo-wschodni grobowca znajdował się w odległości 0,82 m od wspomnianego już narożnika łuku tarczy. Grobowiec ten, odkryty na długości 1,27 m, miał szerokość zewnętrzną 1,52 m a wewnętrzną – 0,96 m. Ściany miały szerokość pojedynczych cegieł ułożonych główkami i zachodząc na siebie co pół szerokości cegły. W narożnikach ułożone były na zakładkę. Dno również wyłożone było cegłami ułożonymi na płasko. Ściany grobowca zachowały się maksymalnie do siedmiu warstw cegieł. Stan zachowania nie pozwala określić pierwotnej wysokości komory grobowej. Do jej budowy użyto cegieł formatu 26,4–27,8 × 12,5–13,5 × 6,5–7,4 cm, spojonych średniotwardą zaprawą piaszczysto-wapienną barwy jasno-żółtej, z zawartością węgla wapnia w postaci pylistej z niewielkim dodatkiem drobnych grudek wapna. Spoina była nieopracowana, wręcz wypływała pomiędzy cegieł. Powstanie krypty wiązać należy z barokową fazą budowlaną.

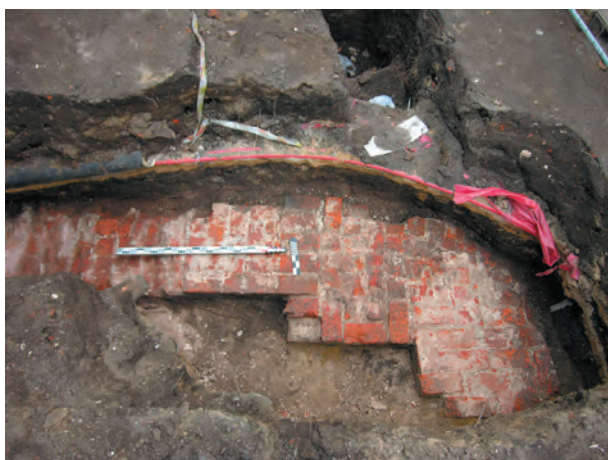
Fot. 9. Wrocław, kościół Salwatora, wykop IX. Widok narożnika NE korpusu kościoła z fazy I od strony S

Photo 9. Wrocław, church of Our Saviour, excavation IX. Corner NE of the church body from phase I as seen from side S

Narożnik północno-wschodni korpusu wykonano w postaci filara dwuramiennego. Najstarszym stratygraficznie elementem była tam ściana wschodnia korpusu, o szerokości 0,93–1,12 m, zaopatrzona w odsadzkę o szer. 0,19–0,20 m od strony wschodniej, do której północnego krańca na styk (niżej do pozostawionych strzępi bocznych?) dobudowano ramię zachodnie filara, o długości 0,95 m i szerokości 1,12 m, górą zakończone strzępiami, w dolnej partii zaś zapewne zaopatrzone w odsadzki. Z opisanego ramienia wyprowadzono w kierunku zachodnim arkadę konstrukcyjną o szerokości 0,72–0,77 m i rozpiętości ok. 2,0 m, składającą się na fundament ściany północnej korpusu, wypełniając następnie starannie ceglami przestrzeń pachy.

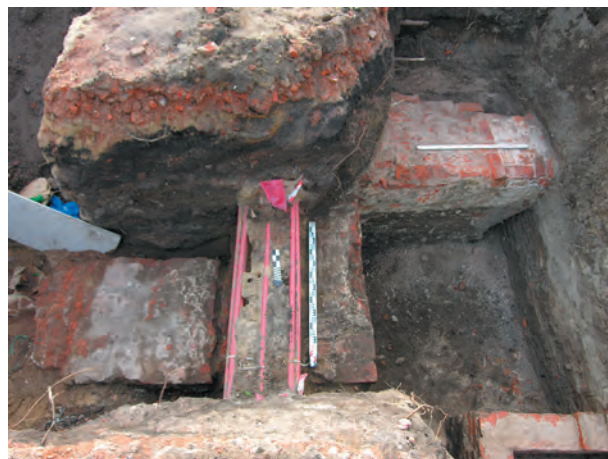
Fot. 8. Wrocław, kościół Salwatora, wykop VIII. Narożnik SE korpusu kościoła z fazy I i dochodzące do niego prezbiterium od lewej strony

Photo 8. Wrocław, church of Our Saviour, excavation VIII. Corner SE of the church body from phase I and its adjacent presbytery from the left

obwodowych. Odkryto fragment ściany południowej korpusu kościoła o długości 2,96 m, jego narożnik południowo-wschodni i odcinek ściany wschodniej, o długości 2,92 m. Następnie rozpoznano, dobijającą do niej pod kątem prostym, południową ścianę prezbiterium, o długości mierzonej w licu zewnętrznym, w granicach obserwacji – 2,15 m (wewnątrz – 3,27 m z półfilarem łuku tęczy). Korony murów odkrytych relikwów rejestrowano na poziomie 118,01–118,30 m n.p.m. Ze względu na charakter wykopów, podporządkowanych pracom instalacyjnym, nie osiągnięto poziomu posadowienia murów.

Najstarszym stratygraficznie elementem w wykopie VIII był narożnik południowo-wschodni korpusu kościoła. Wykonano go w postaci filara dwuramiennego, który jednocześnie tworzył swoim północnym ramieniem ścianę wschodnią korpusu. Miała ona długość bezwzględną 2,92 m (we wnętrzu – 1,78 m) i szerokość 1,04–1,09 m (1,14–1,18 m na poziomie odsadzki). Ramię zachodnie filara miało długość w licu zewnętrznym – 2,50 m (wewnątrz świątyni – 1,49 m). Wyprowadzono z niego w kierunku zachodnim arkadę fundamentową ściany południowej korpusu, o nierozpoznanej rozpiętości (w granicach obserwacji – 0,41 m) i szerokości 0,81–0,82 m. Ta sama wschodnia ściana korpusu posłużyła swoim przeciwnym, północnym krańcem, zaopatrzoną od wschodu w strzępia boczne, za oparcie dla konstrukcji fundamentu ściany południowej prezbiterium, która na rozpoznanym odcinku miała postać arkady o rozpiętości co najmniej 3,20 m (w granicach obserwacji 2,10 m) i szerokości 0,96–1,02 m.

Z wyjątkiem górnej partii fundamentu łuku tarczy – budowanej z wolnej ręki do pozostawionych strzępi schodkowych – wszystkie opisane mury budowano w wykopach wąskoprzestrzennych. Do ich wzniesienia użyto, jednolicie wypalonych w atmosferze utleniającej, cegieł „palcówek” formatu  $26,0\text{--}28,5 \times 11,5\text{--}14,0 \times 7,7\text{--}8,6$  cm, ułożonych w wążku jednowozówkowym (gotyckim, polskim), połączonych bardzo twardą zaprawą piaszczysto-wapienną barwy jasnopopielatej, popielatobrazowej do stalowej, z dużą zawartością węglanu wapnia w postaci grudek i pyłu oraz domieszką prażonego kruszywa granitowego. Technika i technologia budowy wskazuje na ich powstanie w 4. ćw. XV – 2. tercji XVI w. i pozwala doszukiwać się związków z warsztatami pracującymi przy budowie wrocławskich fortyfikacji miejskich na przełomie XV i XVI w. oraz obiektów leżących w ich sąsiedztwie.

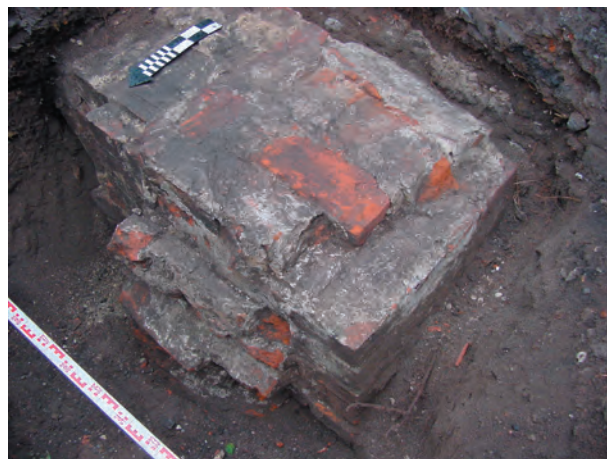
Fot. 10. Wrocław, kościół Salwatora, wykop X. Filar z fazy IV, wyznaczający południową ścianę barokowej nawy

Photo 10. Wrocław, church of Our Saviour, excavation X. Pillar from phase IV defining the south wall of the Baroque nave

Wykop zlokalizowany został w odległości 5,62 m na południe od narożnika wieży korpusu kościoła i 3,40 m od narożnika korpusu kościoła. Odkryty tu został filar trójramienny znajdujący się w osi ściany zachodniej przybudówki barokowej kościoła. Pierwotnie był to filar dwuramienny fundamentu filarowo-łukowego tejże ściany zachodniej, w który wmontowano arkadę fundamentu ściany nawy dobudowanej do kościoła, o przebiegu wschód-zachód, na wcześniej przygotowane wezglowie. Arkada północna została wstawiona na wcześniej przygotowane strzępia wklęsłe w filarze, natomiast południowa została dostawiona do strzępi wykutych od strony południowej. Filar miał długość 0,60 m po osi północ-południe, oraz 0,77 m po osi wschód-zachód. Arkady północna (ściana obwodowa zachodnia) i wschodnia (ściana obwodowa południowa) miały szerokość po 0,43 m natomiast arkada południowa (ściana obwodowa zachodnia) miała szerokość 0,45 m. Nie udało się określić poziomu posadowienia tego fundamentu oraz poziomu, z jakiego montowane były łąki. Korona fundamentu odkryta została na wysokości 118,75 m n.p.m. Filar zbudowany był z cegieł formatu  $25,3\text{--}28,4 \times 12,4 \times 6,8\text{--}7,5$  cm, spojonych średniotwardą zaprawą piaszczysto-wapienną barwy jasno-żółtej, z zawartością węglanu wapnia w postaci pylistej z niewielkim dodatkiem drobnych grudek wapna. Spoina nieopracowana, lekko tylko rozmażana na ceglach, świadczy o tym, iż element ten miał w całości znajdować się w ziemi. Powstanie tego reliktu wiązać należy z barokową fazą budowlaną. Na odkrytym relikcie zauważalna jest etapowość prac budowlanych, związana z powstawaniem tego obiektu.

tu. Najpierw powstała ściana obwodowa zachodnia, z przygotowaną odsadzką na ścianę południową, a następnie wykute zostały strzępia pod kontynuację budowli w kierunku południowym.

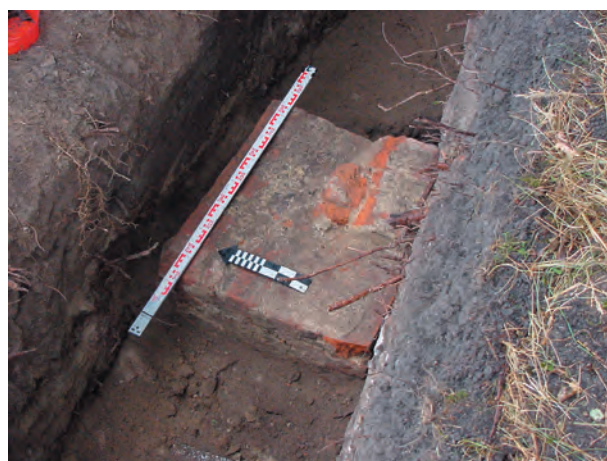
Fot. 11. Wrocław, kościół Salwatora, wykop XI. Filar empory z fazy IV wewnątrz kościoła

Photo 11. Wrocław, church of Our Saviour, excavation XI. Gallery pillar from phase IV inside the church

Podczas prac wykopaliskowych, prowadzonych w wykopach wąskoprzestrzennych, natrafiono na pozostałość dwóch fundamentów filarów znajdujących się wewnątrz nawy głównej. Określono rzut tych relikтів, z których pierwszy zlokalizowano w środkowej a drugi we wschodniej części świątyni. Filar zachodni (wykop XI) został odsłonięty na głębokości 117,94 m n.p.m. Miał on wymiary czworoboku o wymiarach  $0,74 \times 0,67$  m. Fundamenty te zbudowane były z cegieł formatu  $26,2\text{--}27,4 \times 12,2 \times 7,6$  cm,

spojonych średniotwardą zaprawą piaszczysto-wapienną barwy jasno-żółtej, z zawartością węgla wapnia w postaci pylistej, z niewielkim dodatkiem drobnych grudek wapna. Spoiny nieopracowane, były lekko tylko rozmazane na ceglach. Powstanie tych reliktyw wiązać należy z barokową fazą budowlaną. Filary te stanowiły konstrukcję podtrzymującą empore północną kościoła.

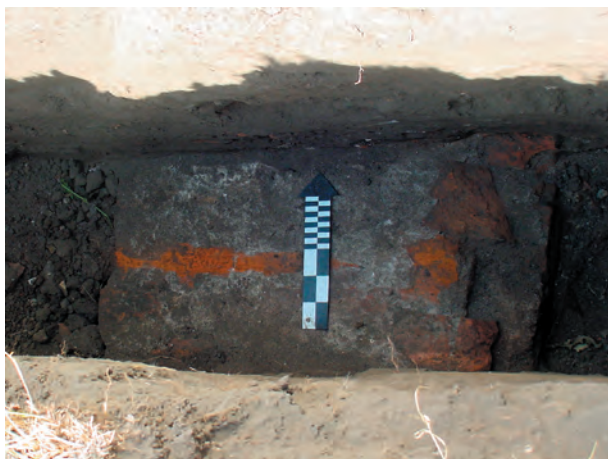
Fot. 12. Wrocław, kościół Salwatora, wykop XII. Fragment ściany zachodniej korpusu kościoła z fazy III

Photo 12. Wrocław, church of Our Saviour, excavation XII. Fragment of the west wall of the church body from phase III

W wykopie tym odsłonięto fragment korony ściany obwodowej zachodniej korpusu kościoła. Ze względu na to, iż wykop miał szerokość do 0,60 m, udało się ustalić tylko szerokość przebiegającej tam ściany po osi północ – południe – 1,15 m. Widoczny element zbudowany był z cegieł formatu 27,0 × 12,9 cm, spojonych bardzo twardą zaprawą piaszczysto-wapienną barwy białej, miejscami jasnopopielatą, z zawartością prażonego kruszywa granitowego(?). Technika i technologia budowy wskazuje na to, że wiązać należy ten odcinek z czasem budowy murów odkrytych w wykopie VI (2. poł. XVI – 1. poł. XVII w.).

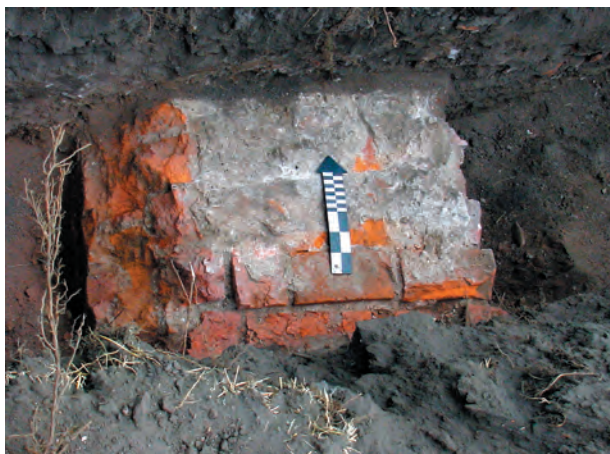
Fot. 14. Wrocław, kościół Salwatora, wykop XIV. Fragment ściany zachodniej wieży kościoła z fazy III

Photo 14. Wrocław, church of Our Saviour, excavation XIV. Fragment of the west wall of the church tower from phase III

W wykopie XIV odkryty został północny odcinek zachodniej ściany wieży kościoła. odsłonięto go na długości 0,68 m. Mur w tej części miał szerokość 0,97 m. Korona muru zbudowana była z cegieł formatu 27,1 × 11,7–12,6 cm, spojonych bardzo twardą zaprawą piaszczysto-wapienną barwy białej, miejscami jasnopopielatą, z zawartością prażonego kruszywa granitowego(?). Technika i technologia budowy wskazuje na to, iż mur ten wiązać należy z pozostałościami wieży, odkrytymi w wykopie VI.

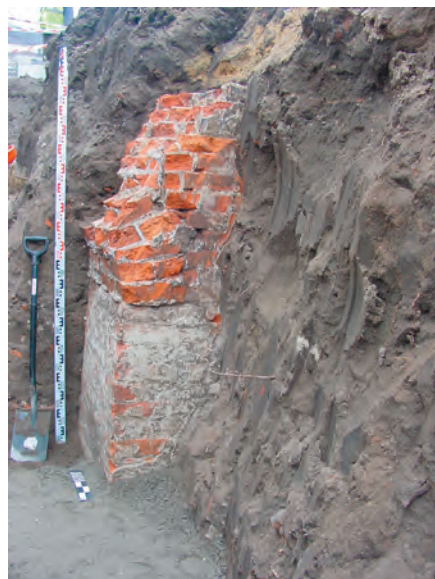
Fot. 15. Wrocław, kościół Salwatora, wykop XV. Filary południowo-wschodni dobudowanej barokowej nawy z fazy IV od strony S

Photo 15. Wrocław, church of Our Saviour, excavation XV. Southeast pillar of annex Baroque nave from phase IV as seen from side S

W wykopie tym natrafiono na fundament ściany filarowo-łękowej wraz z wezglowiami odchodzących łęków, wyznaczający południowo-wschodni narożnik korpusu budowli. Arkady oparte były o wcześniej przygotowane strzępia. Reliktyw odkryty został na poziomie 118,03–118,35 m n.p.m. Filar o szeroko-

ści 0,81 m, miał długość 0,63 m. Z narożnego filara dwuramiennego odchodziła arkada w kierunku zachodnim do kolejnego filara. Łęk ten rozpięty była na długości 2,36 m i miał szerokość 0,57 m. Opisane elementy identyfikować należy jako narożnik południowo-wschodni nawy barokowej, dobudowanej po południowej stronie kościoła. Udało się również odkryć węzłowie zachodnie narożnego filara, na którym rozpięty był łęk konstrukcyjny ściany południowej. Łęk oparty był na przygotowanej odsadźce z nadwieszka. Odsadźka znajdowała się na wysokości 117,18 m n.p.m. Nie udało się dotrzeć do poziomu posadowienia filarów. Relikt ten zbudowany był z cegieł formatu 25,3–28,4 × 12,4–12,9 × 6,6–7,5 cm, spojonych średniotwardą zaprawą piaszczysto-wapienną barwy jasno-żółtej, z zawartością węgla w postaci pylistej z niewielkim dodatkiem drobnych grudek wapna. Spoina nieopracowana, lekko tylko rozsmarowana na ceglach, wskazywała, że relikty te miały w całości znajdować się w ziemi. Powstanie tych elementów wiązać należy z barokową fazą budowlaną.

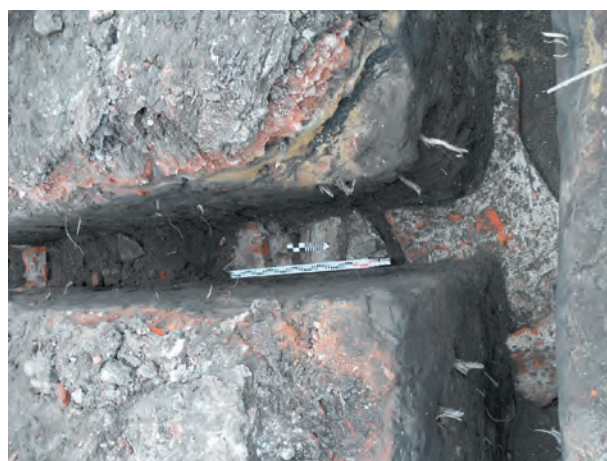
Fot. 16. Wrocław, kościół Salwatora, wykop XVI. Relikty południowej części prezbiterium (faza I) oraz – w głębi – relikty barokowej ściany z fazy IV

Photo 16. Wrocław, church of Our Saviour, excavation XVI. Relics of the south part of the presbytery (phase I) and relics of a baroque wall from phase IV, in depth

Ostatni z wykopów założony został we wschodniej części kościoła, w celu odkrycia reliktyw jego prezbiterium. W trakcie prac ukazała się korona murów południowej części prezbiterium oraz – w odległości 2,22 m od niej – niewielki fragment korony innej ściany o przebiegu wschód – zachód. Na pozostałości wieloboku najstarszego, renesansowego prezbiterium, składał się niewielki fragment lica północnego jego ściany południowej, z załamaniem pod kątem ok. 30° w kierunku północnym,

do zamknięcia prezbiterium od strony wschodniej. Do tej ściany dochodził pod kątem prostym łącznik, który pierwotnie spinał partie fundamentowe renesansowego prezbiterium z analogiczną ścianą barokowego chóru. Ta ostatnia nie zachowała się na tym poziomie, gdyż również wykonana była w konstrukcji filarowo-łękowej. Zachowany fragment ściany południowej prezbiterium, o szerokości 0,81 m, zbudowany został w konstrukcji filarowo-łękowej.

wej. Korona odkrytych reliktów znajdowała się na wysokości 117,29–117,55 m n.p.m. Opisane mury zbudowano z dobrze wypalonych w atmosferze utleniającej cegieł „palcówek” formatu 26,0–26,9 × 11,5–12,6 × 7,9–8,3 cm, połączonych bardzo twardą zaprawą piaszczysto-wapienną barwy jasnopopielatej, popielatobrazowej do stalowej, z dużą zawartością węglanu wapnia w postaci grudek i pyłu oraz domieszką prażonego kruszywa granitowego. Nie udało się ustalić wątku odkrytych reliktów. Technika i technologia budowy wskazuje na jego powstanie w 4. ćw. XV – 2. tercji XVI w.
